UTILIZAÇÃO DE SISTEMA DE INFORMAÇÃO GEOGRÁFICA COMO
FERRAMENTA DE VALIDAÇÃO DA AVALIAÇÃO VISUAL DE
PAVIMENTOS

Dissertação apresentada ao Programa de Pós-Graduação em Desenvolvimento de Tecnologia, Área de Concentração Meio Ambiente e Desenvolvimento, do Instituto de Tecnologia para o Desenvolvimento, em parceria com o Instituto de Engenharia do Paraná, como parte das exigências para a obtenção do título de Mestre em Desenvolvimento de Tecnologia.

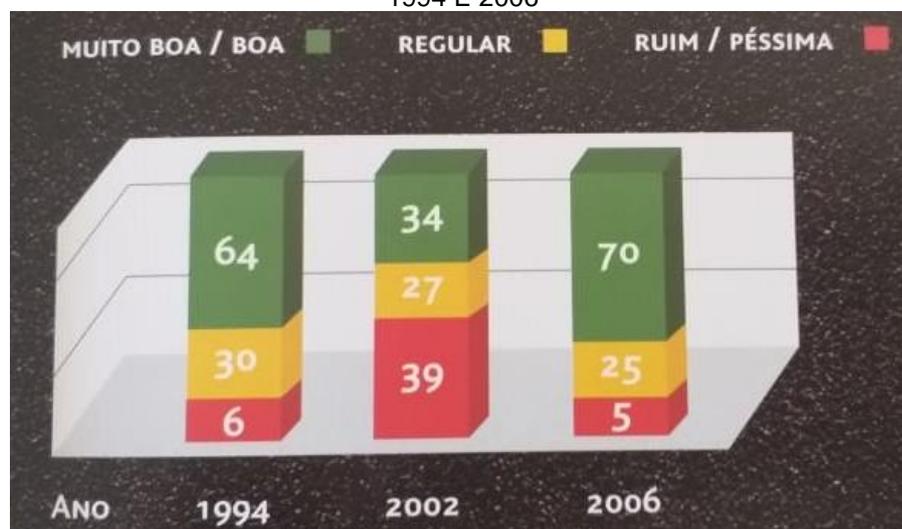
FIGURA 1: NÍVEL DA CONDIÇÃO DA MALHA PAVIMENTADA NO PARANÁ ENTRE OS ANOS DE 1994 E 2006

A FIGURA 1 apresenta um gráfico comparativo da condição da malha rodoviária paranaense entre os anos de 1994 e 2006 no qual é possível observar que no ano de 2002, o pavimento degradou significativamente e a condição do pavimento de nível ruim/péssimo passou para 39% em todo o estado.

O ano de 2002 foi marcado pela grande crise econômica que o estado do Paraná passou e com isso é possível observar que o pavimento, neste ano, degradou em uma grande proporção devido à falta de aplicação de recursos para a manutenção das rodovias do estado (GAZETA DO POVO, 2015).

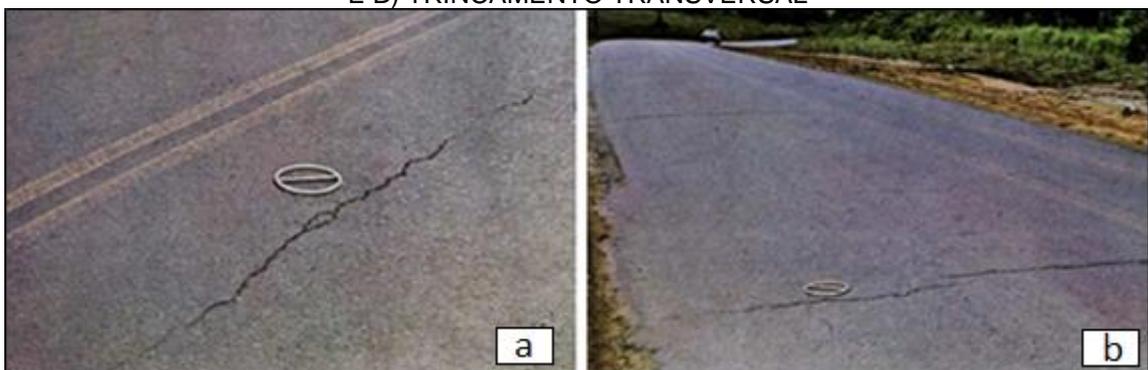
FIGURA 9: EXEMPLO DE TRINCAMENTO EM PAVIMENTOS. A) TRINCAMENTO LONGITUDINAL E B) TRINCAMENTO TRANSVERSAL

- I. Trinca longitudinal e transversal: As trincas longitudinais são paralelas ao eixo da via enquanto as transversais são perpendiculares a ele, conforme FIGURA 9.

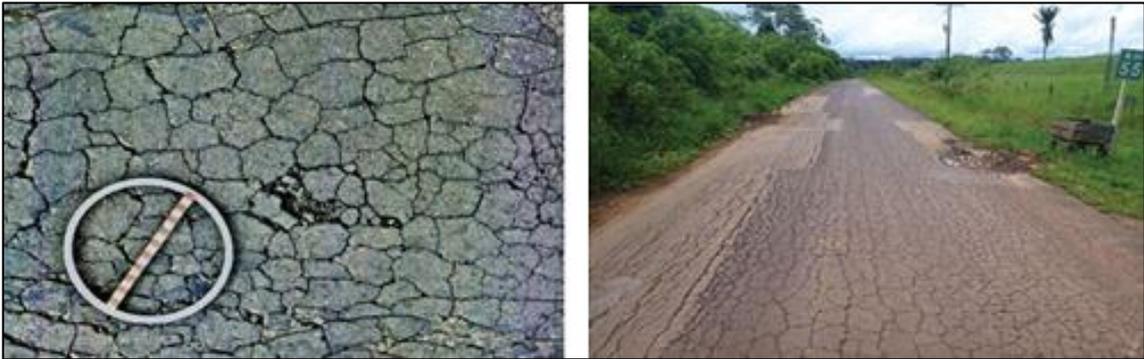
FIGURA 10: EXEMPLO DE TRINCAMENTO TIPO JACARÉ EM PAVIMENTOS

- II. Trinca tipo jacaré: São trincas interligadas em várias direções decorrente da ação da carga de tráfego, conforme FIGURA 10.

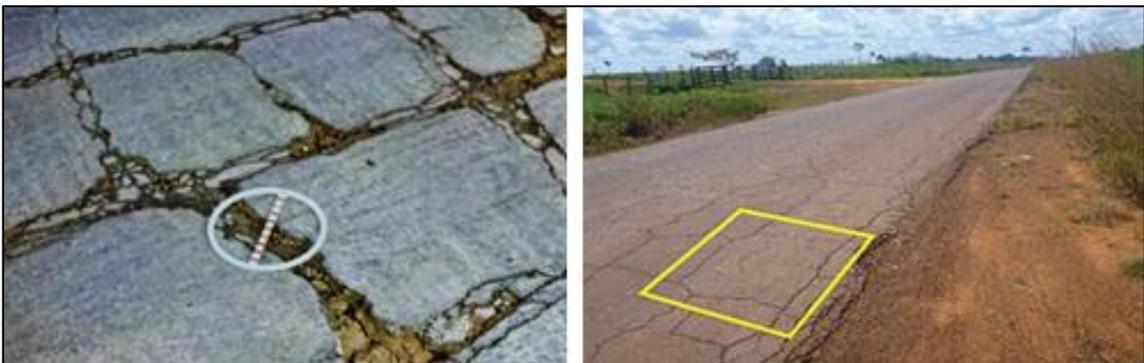
FIGURA 11: EXEMPLO DE TRINCAS INTERLIGADAS EM PAVIMENTOS

- III. Trinca em bloco: São trincas interligadas parecendo blocos retangulares de diferentes tamanhos, podendo ou não sofrer redução ou aumento nas suas dimensões com o passar do tempo, conforme FIGURA 11.

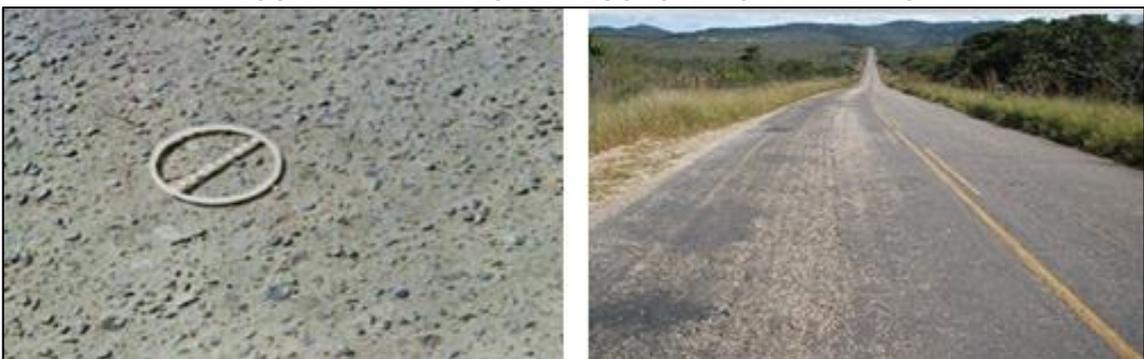
FIGURA 12: EXEMPLO DE DESGASTE NO PAVIMENTO

- IV. Desgaste: Perda dos agregados que contém no pavimento, gerando uma aspereza na superfície da rodovia, conforme FIGURA 12.

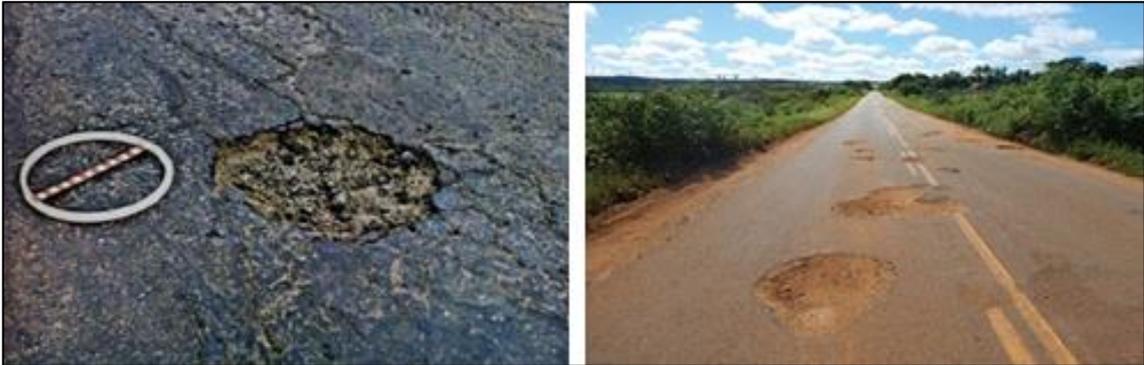
FIGURA 13: EXEMPLO DE PANELA/BURACO EM UM PAVIMENTO

- V. Panela ou buraco: Cavidade que se forma no pavimento que apresentam dimensões e profundidades variadas, conforme FIGURA 13.

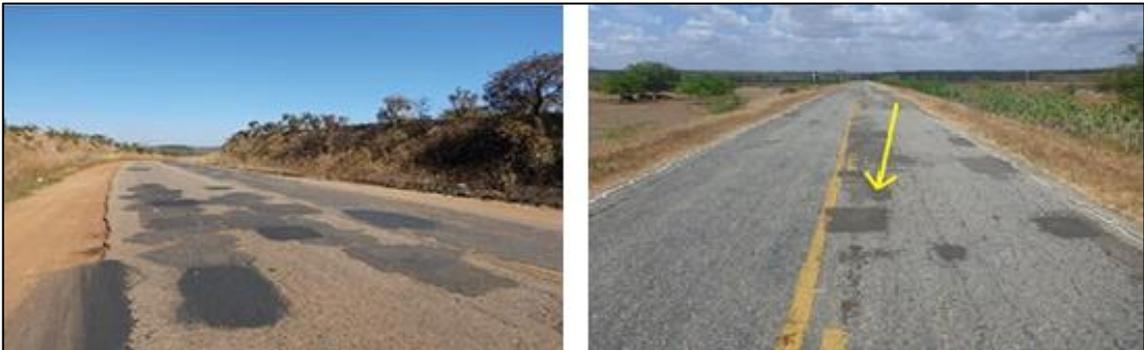
FIGURA 14: EXEMPLO DE REMENDO EM UM PAVIMENTO

- VI. Remendo: Uma área do revestimento que o material será substituído por outro, podendo ser apenas superficialmente, ou de forma mais profunda, podendo ou não haver a substituição de camadas inferiores do pavimento, conforme FIGURA 14.

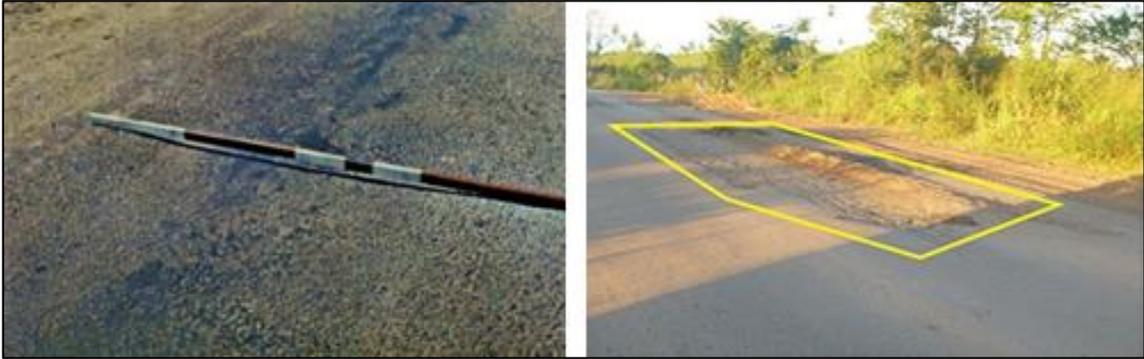
FIGURA 15: EXEMPLO DE AFUNDAMENTOS EM UMA RODOVIA

- VII. Afundamento localizado ou depressão: É um afundamento que possui uma altura abaixo do nível da pista, conforme FIGURA 15.

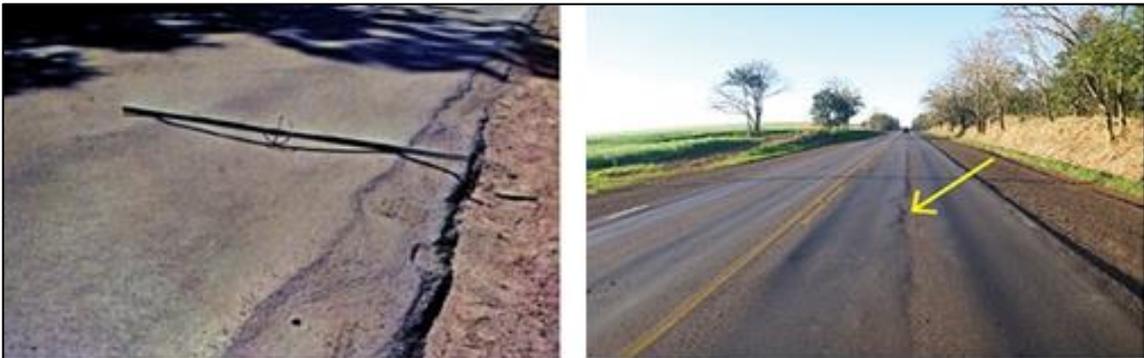
FIGURA 16: EXEMPLO DE TRILHA DE RODA EM PAVIMENTOS

- VIII. Afundamento na trilha de roda: Afundamento ocasionado na passagem das cargas (nas trilhas da roda), conforme FIGURA 16.

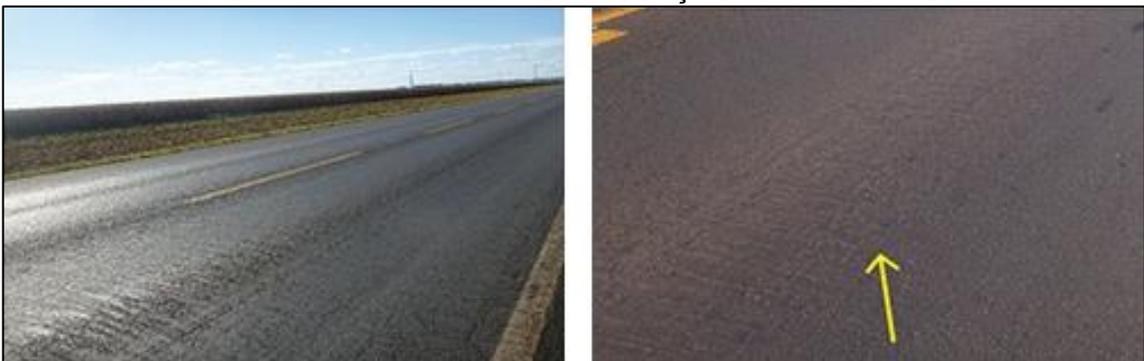
FIGURA 17: EXEMPLO DE CORRUGAÇÃO EM PAVIMENTO

- IX. Corrugação (ondulação, costela): Ondulações ou corrugações na superfície da rodovia, conforme FIGURA 17.

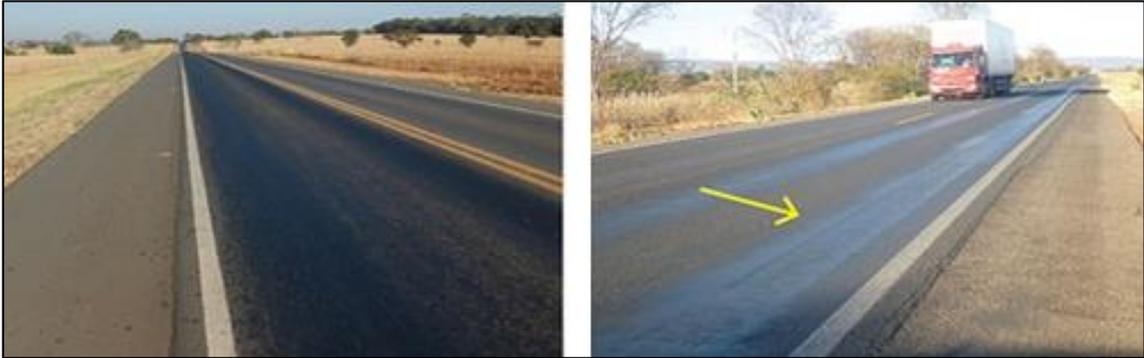
FIGURA 18: EXEMPLO DE EXSUDAÇÃO NO PAVIMENTO

- X. Exsudação: Excesso de betume na superfície do pavimento, deixando a rodovia com aspecto manchado numa tonalidade escura, conforme FIGURA 18.

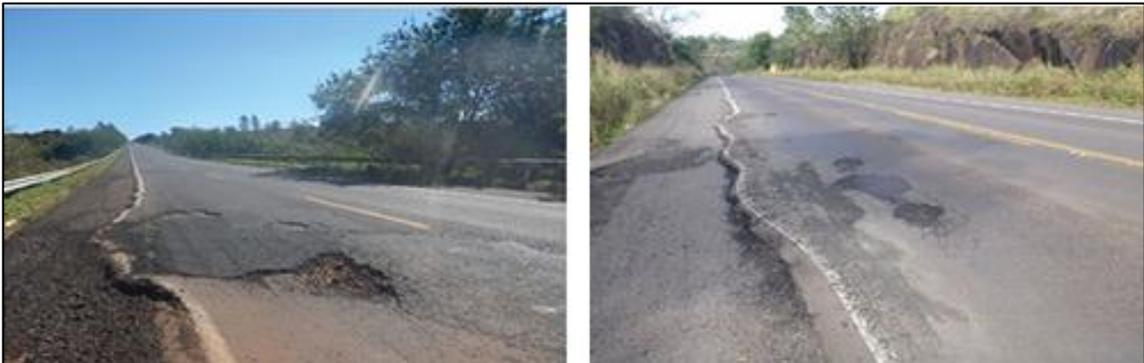
FIGURA 19: EXEMPLO DE ESCORREGAMENTO EM UM PAVIMENTO

- XI. Escorregamento: É o deslocamento do revestimento do pavimento, conforme FIGURA 19.

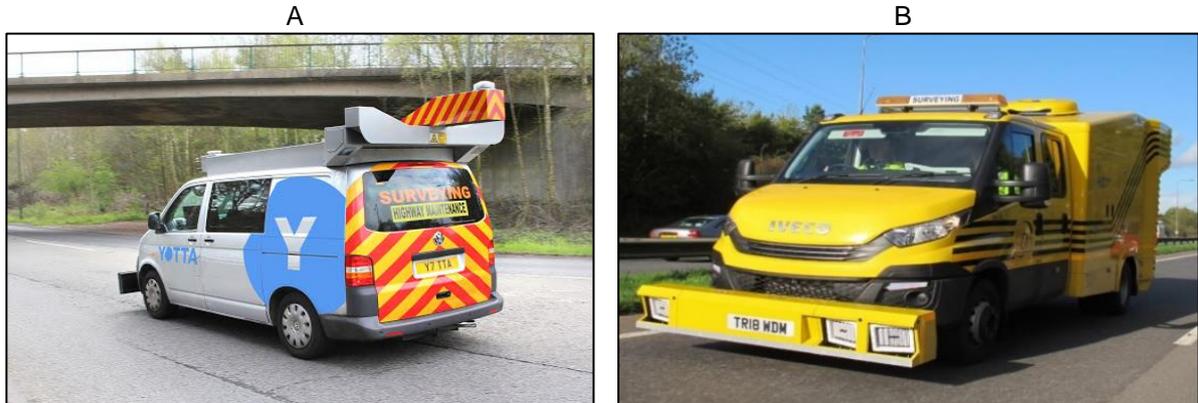
FIGURA 21: IMAGEAMENTO DE ROTINA NO REINO UNIDO. A) SISTEMA YOTTA TEMPESTS PARA IMAGEAMENTO RODOVIÁRIO E B) SISTEMA WDM RAVS PARA IMAGEAMENTO RODOVIÁRIO

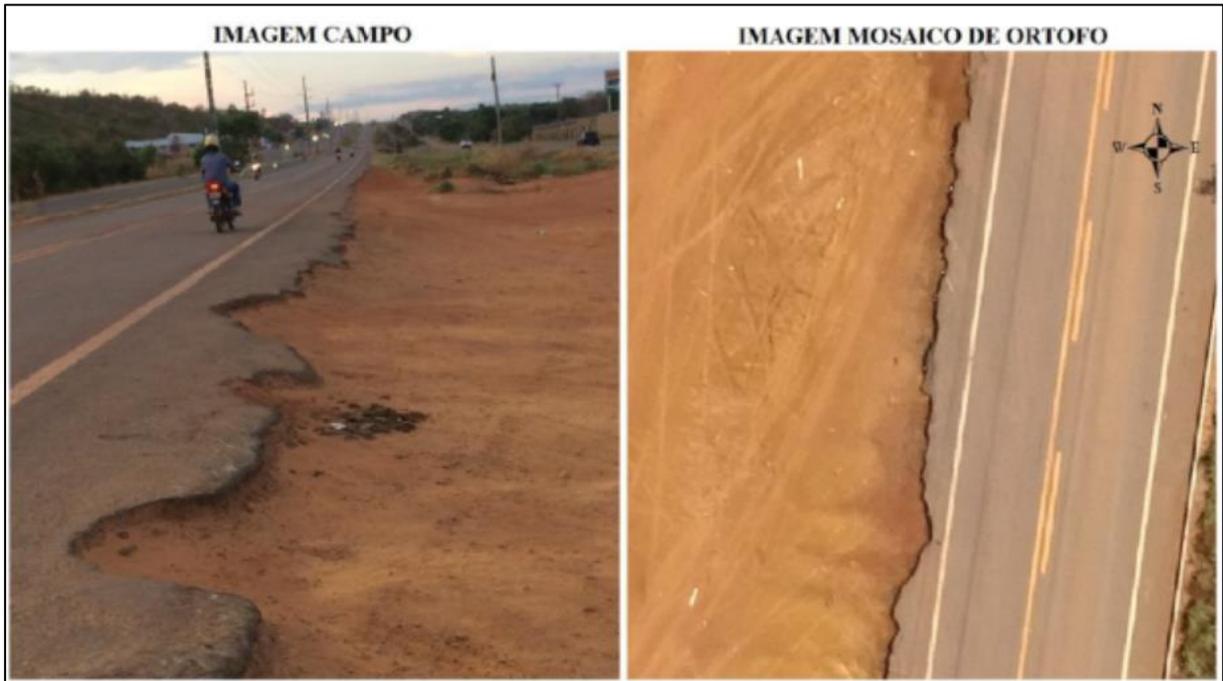
FIGURA 22: IMAGEM LEVANTADA COM O USO DO VANT

Como exemplo a FIGURA 22 demonstra uma imagem obtida através de um levantamento realizado com VANT. É possível observar através da imagem uma erosão de bordo severo na rodovia o que pode ser facilmente visualizado. Porém, como dificuldade encontrada para a realização da coleta de imagens com a utilização desta ferramenta é a instabilidade que pode ocorrer durante o vôo devido a presença de ventos o que pode ocasionar imprecisões nos pós processamentos das informações (PARENTE; FELIX e PICANÇO, 2017).

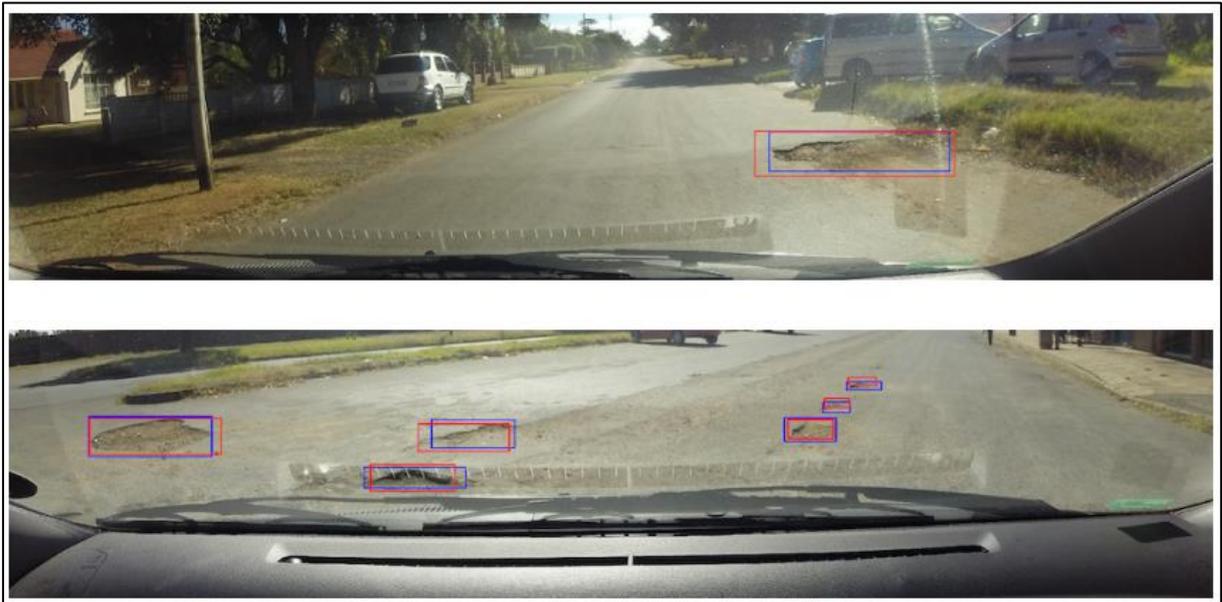
FIGURA 23: EXEMPLOS DO RESULTADO DA DETECÇÃO DE PATOLOGIAS COM O USO DE REDES NEURAIIS

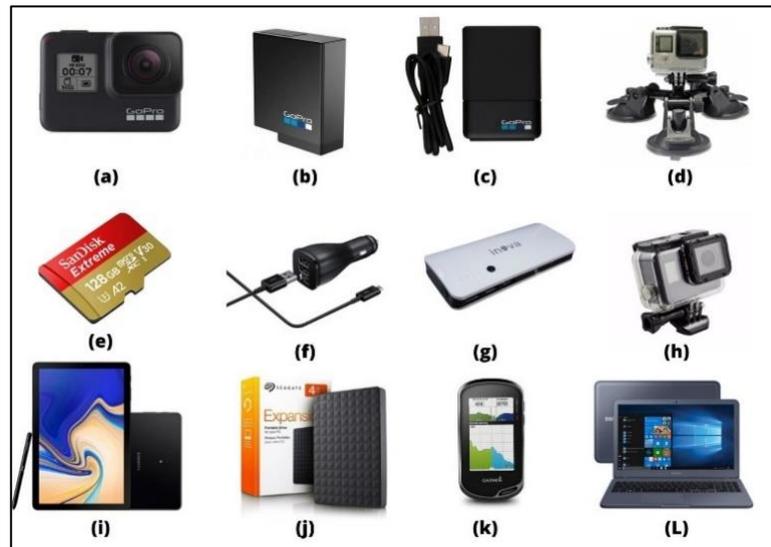
FIGURA 32: MATERIAIS NECESSÁRIOS PARA O LEVANTAMENTO DAS IMAGENS GEORREFERENCIADAS

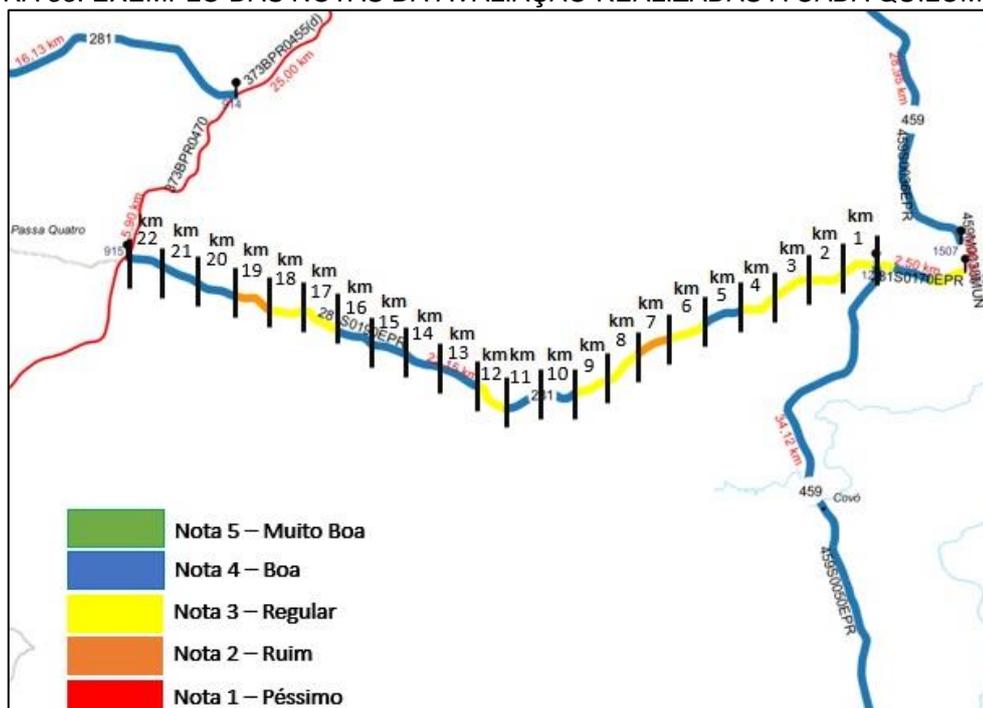
FIGURA 33: EXEMPLO DAS NOTAS DA AVALIAÇÃO REALIZADAS A CADA QUILOMÉTRO

Concomitante a essa etapa um técnico do DER/PR realizou a avaliação do pavimento que é embasada na metodologia SAM. De dentro do veículo foi realizada a identificação visual de fissuras, buracos, trincas, afundamentos de bordo e demais desgastes. As notas variam em uma escala de 1 a 5, onde 5 é um nível muito bom de pavimento e 1 corresponde a um nível péssimo de conservação (TEIXEIRA et al., 2015).

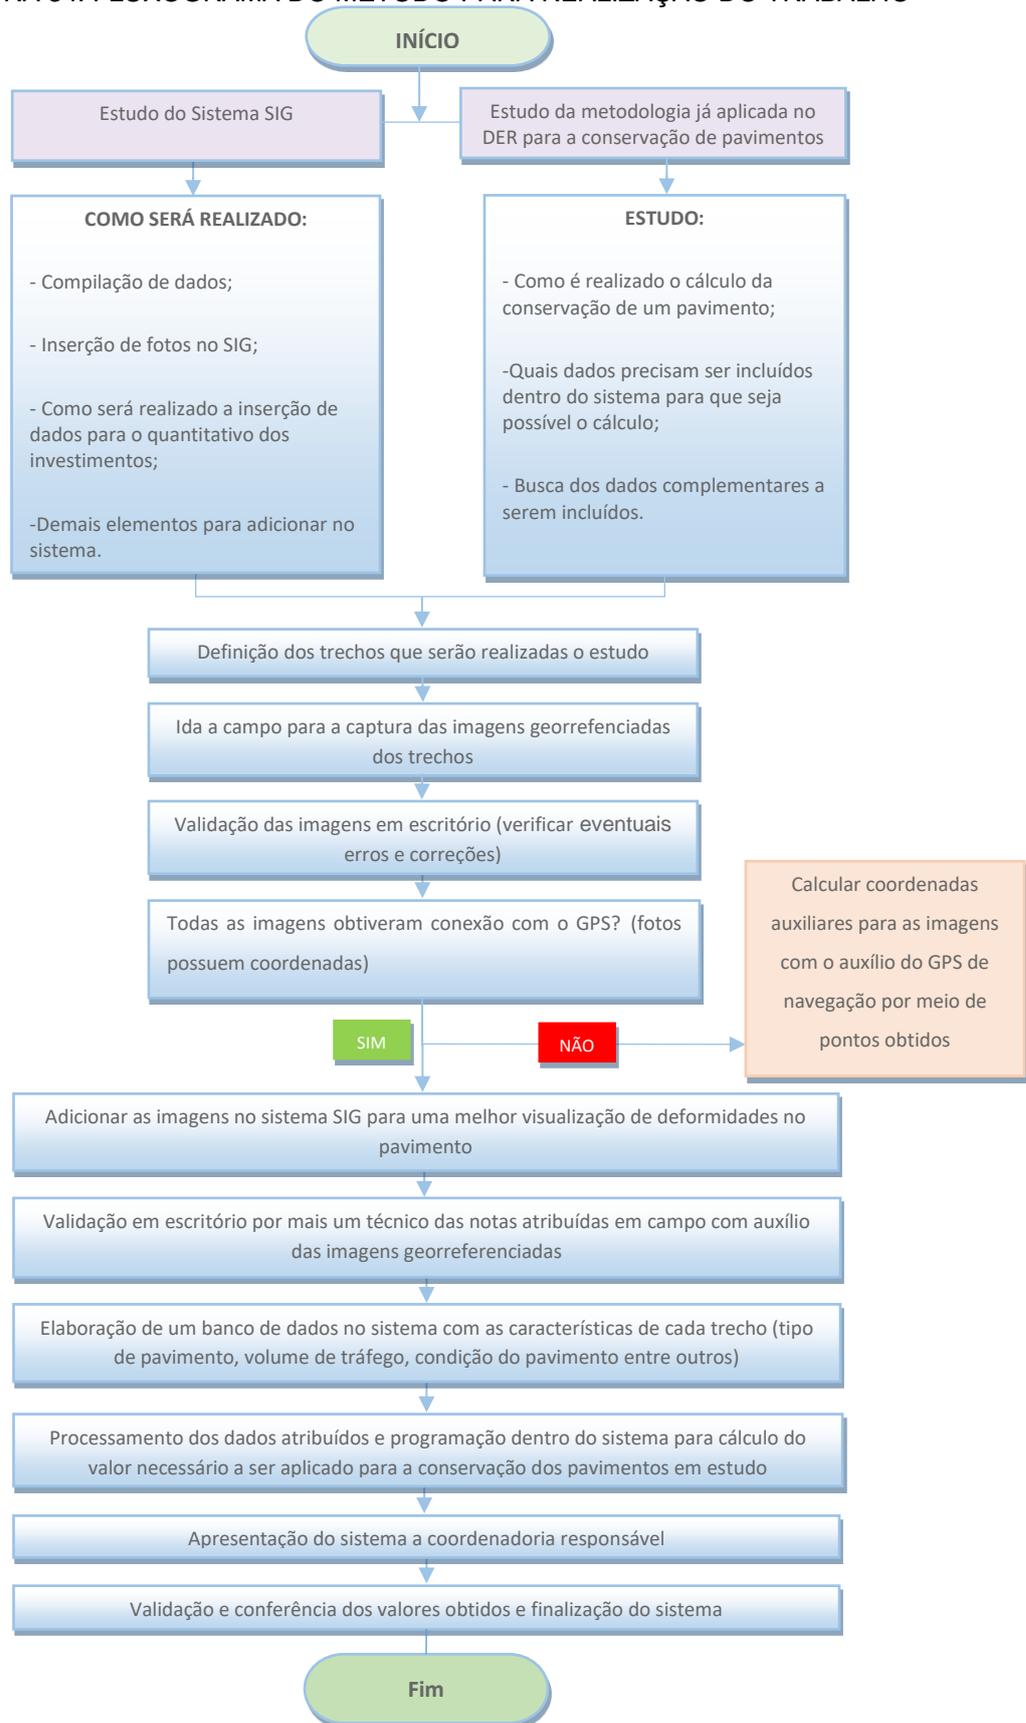
FIGURA 34: FLUXOGRAMA DO MÉTODO PARA REALIZAÇÃO DO TRABALHO

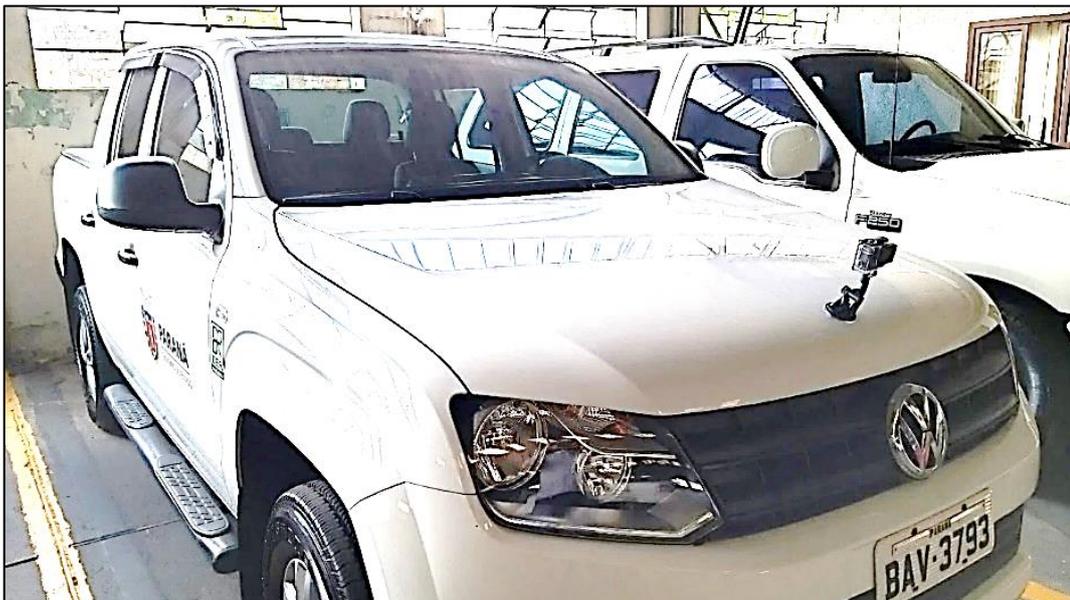
FIGURA 42: CÂMERA GOPRO ADAPTADA AO VEÍCULO COM AUXÍLIO DA VENTOSA

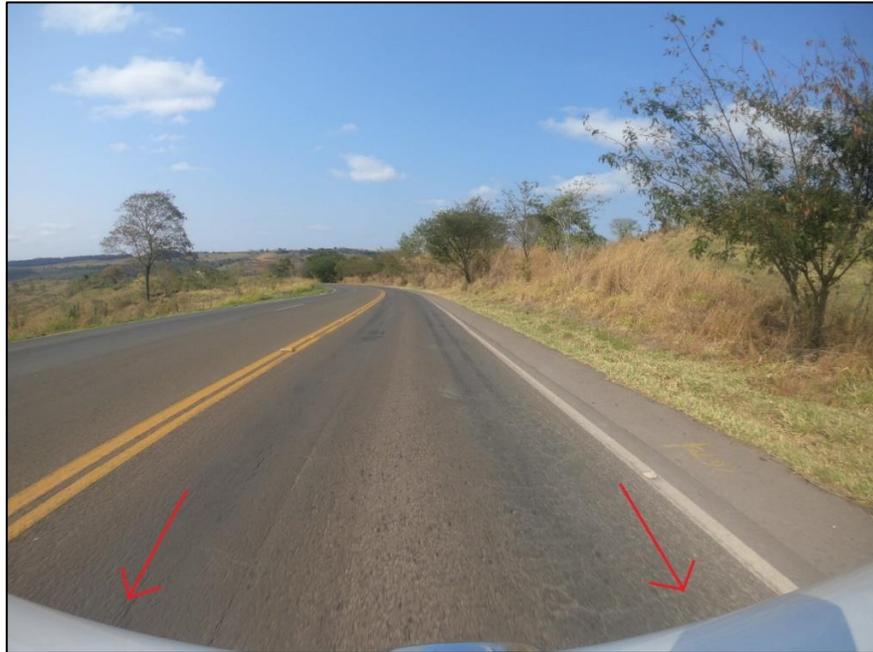
FIGURA 43: TESTES INICIAIS PARA A DETERMINAÇÃO DO ÂNGULO IDEAL DE ADPTAÇÃO DA CÂMERA

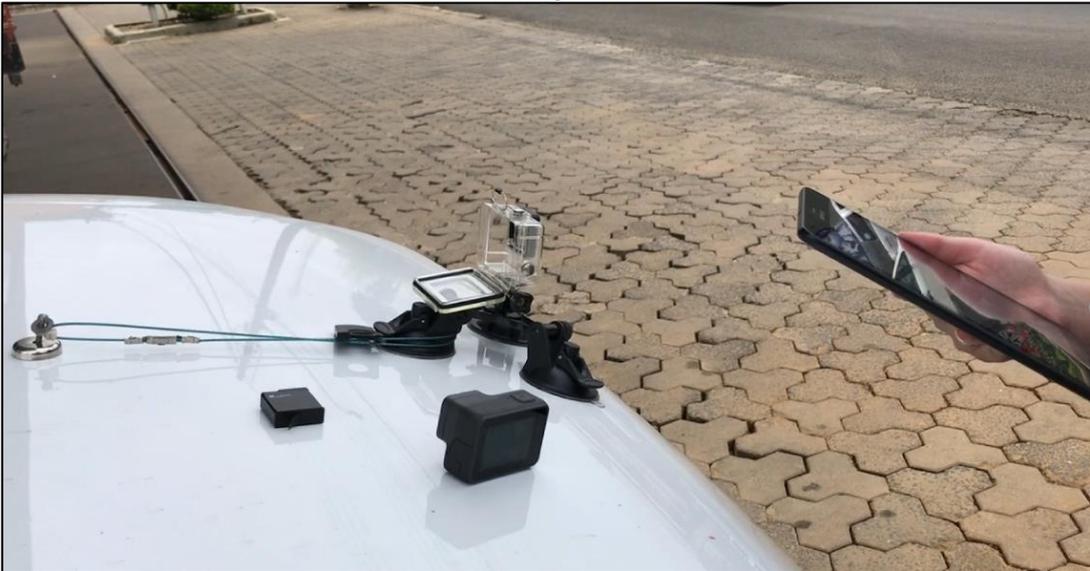
FIGURA 44: PROCESSO DE VINCULAÇÃO ENTRE A CÂMERA E O TABLET

Optou-se então na utilização de um tablet que possibilita a sua vinculação via *bluetooth* com câmera GoPro. Com isso foi possível também verificar os níveis de bateria, nível de aquecimento da câmera e eventuais perdas de conexões entre os equipamentos. Com essa vinculação ficou muito mais fácil acionar a captura de imagens assim que chegasse no trecho que seria levantado, sem a necessidade de descer do veículo e acionar a câmera, conforme demonstrado na FIGURA 44.

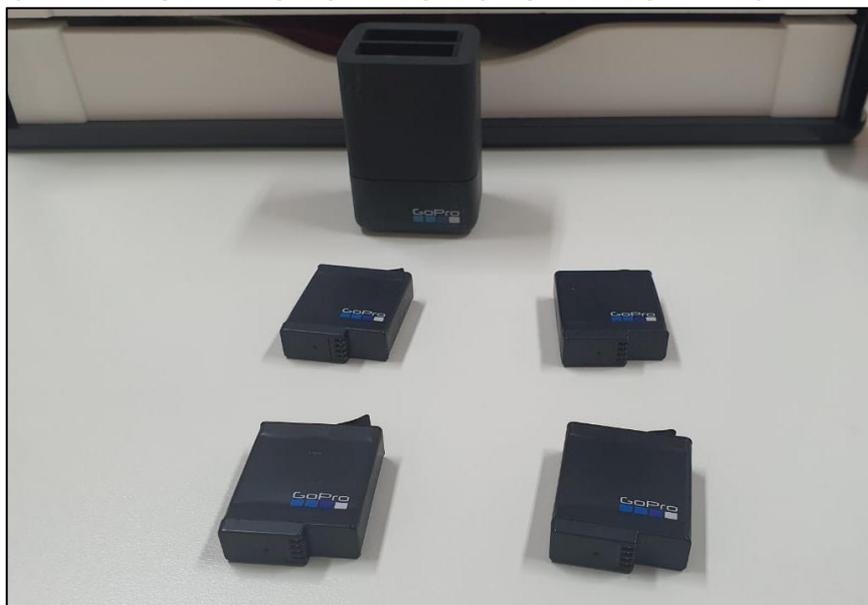
FIGURA 45: BATERIAS EXTRAS E CARREGADOR UTILIZADO PARA O LEVANTAMENTO

No interior do veículo, além do tablet de conexão foram necessários outros equipamentos complementares para o levantamento. Como em média, cada bateria dura cerca de uma hora em uso, foi necessário a aquisição e uso de baterias extras para a realização do levantamento, bem como, compra também de um carregador compatível conforme demonstrado na FIGURA 45.

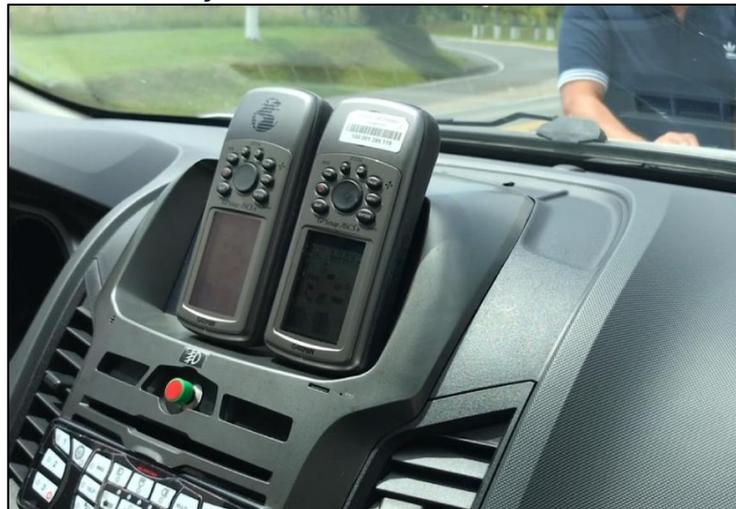
FIGURA 46: GPS DE NAVEGAÇÃO PARA A CAPTURA DE COORDENADAS AUXILIARES

Foi necessário então a utilização de um GPS de navegação para a captura de coordenadas auxiliares a cada segundo (o mesmo intervalo atribuído as imagens da câmera que será explicado a seguir), conforme demonstrado na FIGURA 46, para posterior vinculação em escritório destas coordenadas com as imagens que ficaram sem conexão.

Por experiência dos técnicos de campo do DER/PR foi previsto antes do início do levantamento a possível perda do sinal do GPS da câmera, muitas vezes ocorrido devido à localização que o levantamento era realizado (devido a presença de árvores, grandes antenas e outros).

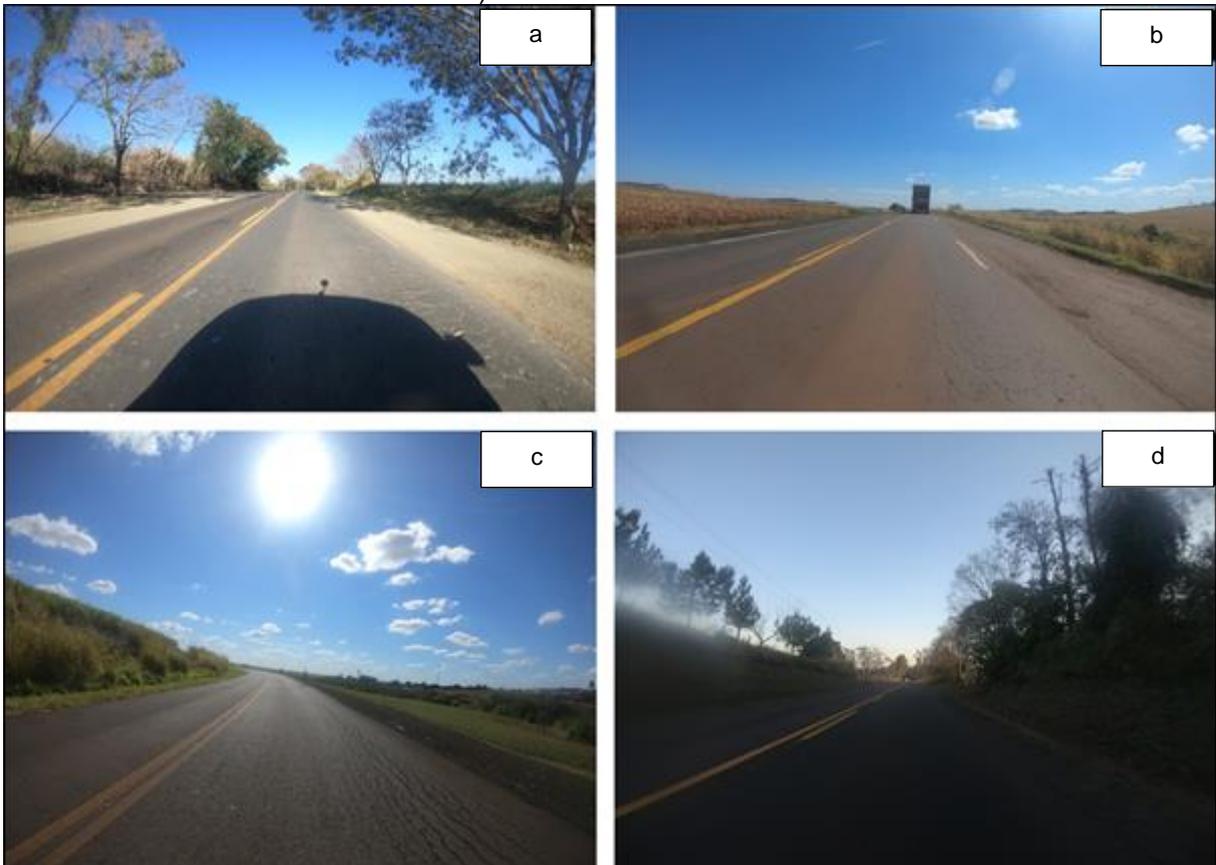
FIGURA 47: PRIMEIRO TESTE REALIZADO PARA DETERMINAÇÃO DE HORÁRIOS PARA A REALIZAÇÃO DO LEVANTAMENTO COM AS IMAGENS. A) IMAGEM DA RODOVIA CAPTURADA ÀS 8H32MIN; B) IMAGEM DA RODOVIA CAPTURADA ÀS 12H35MIN; C) IMAGEM DA RODOVIA CAPTURADA ÀS 14H14MIN E D) IMAGEM DA RODOVIA CAPTURADA ÀS 17H31MIN.

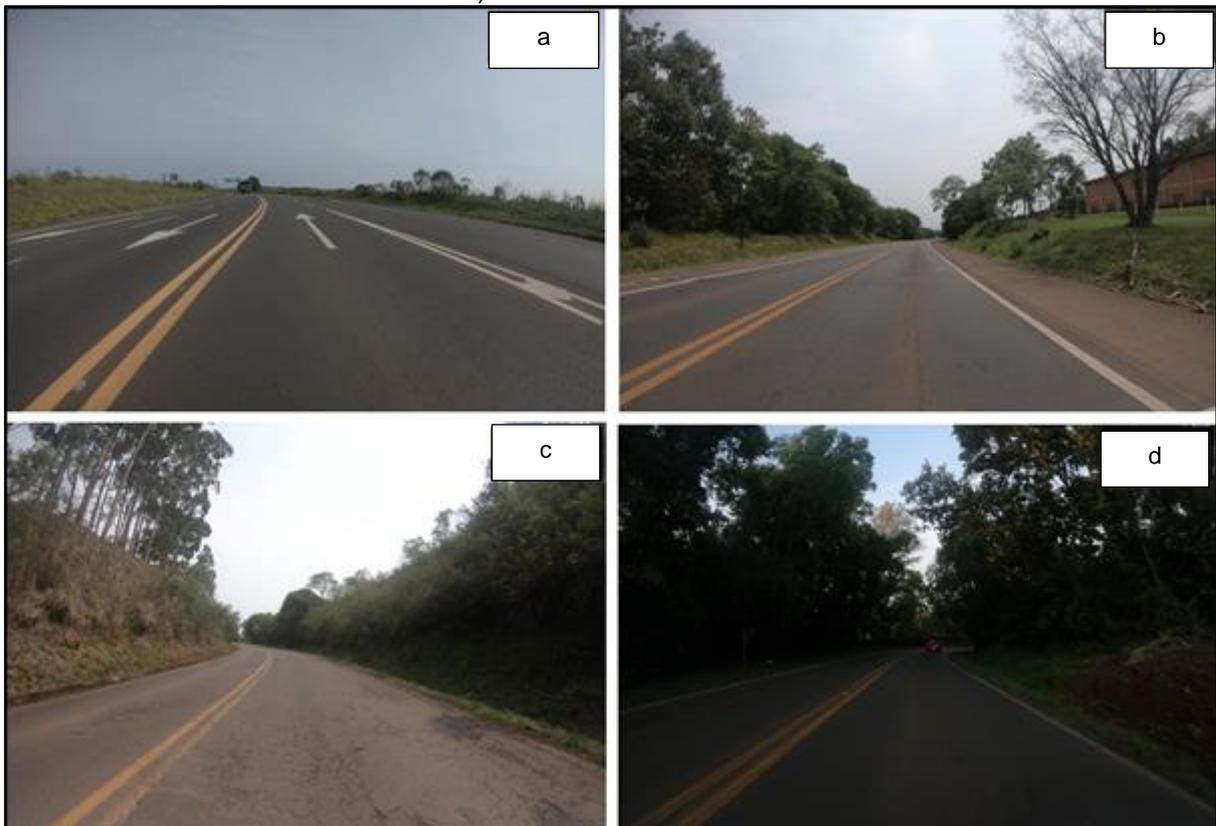
FIGURA 48: SEGUNDO TESTE REALIZADO PARA DETERMINAÇÃO DE HORÁRIOS PARA A REALIZAÇÃO DO LEVANTAMENTO COM AS IMAGENS. A) IMAGEM DA RODOVIA CAPTURADA ÀS 8H26MIN; B) IMAGEM DA RODOVIA CAPTURADA ÀS 12H15MIN; C) IMAGEM DA RODOVIA CAPTURADA ÀS 14H41MIN E D) IMAGEM DA RODOVIA CAPTURADA ÀS 17H42MIN.

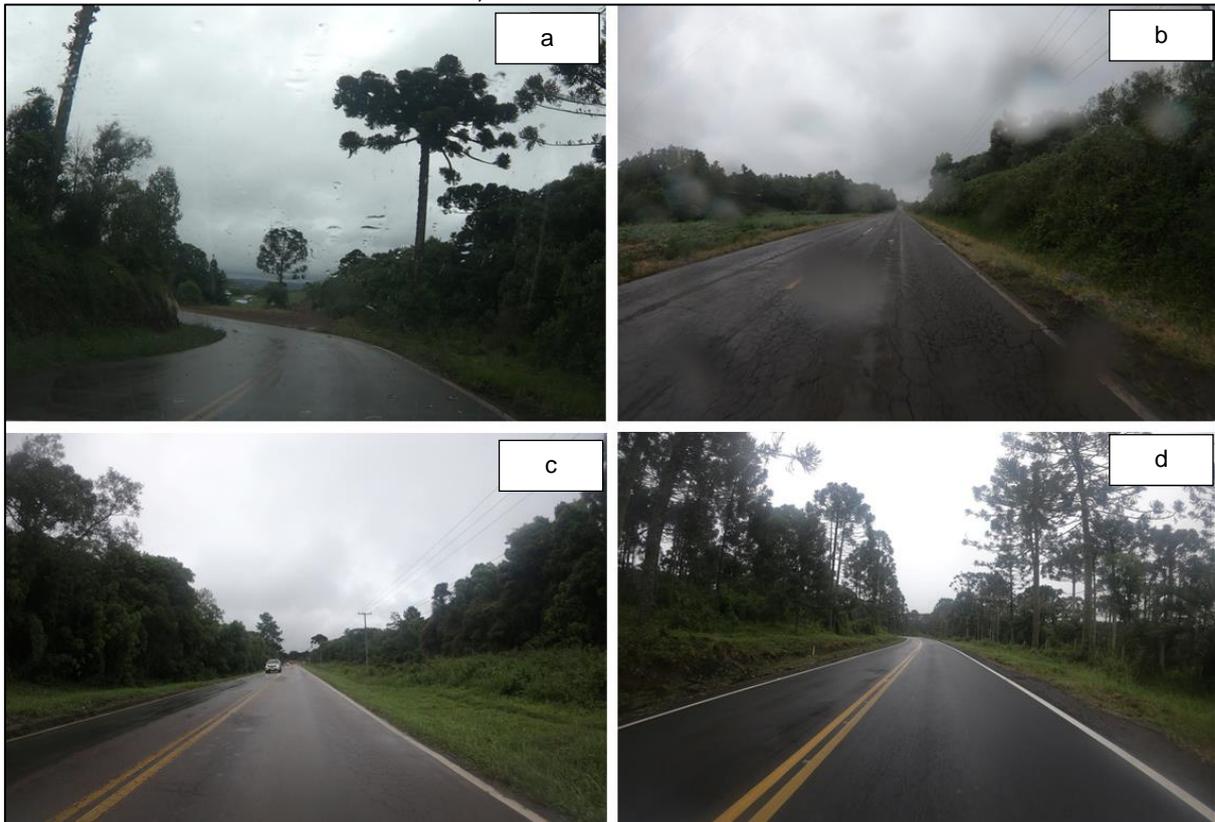
FIGURA 49: TERCEIRO TESTE REALIZADO PARA DETERMINAÇÃO DE HORÁRIOS PARA A REALIZAÇÃO DO LEVANTAMENTO COM AS IMAGENS. A) IMAGEM DA RODOVIA CAPTURADA COM CHUVA; B) IMAGEM DA RODOVIA CAPTURADA COM CHUVA; C) IMAGEM DA RODOVIA CAPTURADA APÓS A CHUVA E D) IMAGEM DA RODOVIA CAPTURADA APÓS A CHUVA.

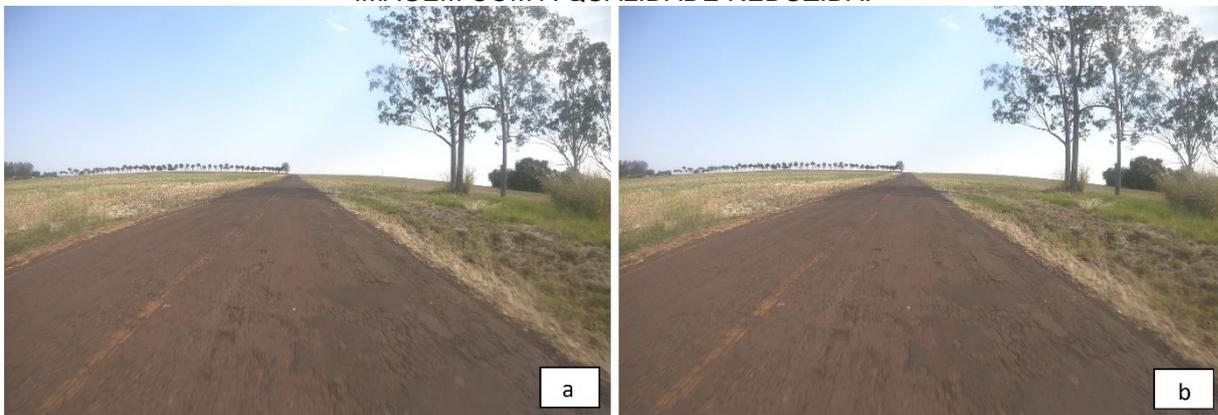
FIGURA 50: TESTE INICIAL DO TAMANHO MÍNIMO DE RESOLUÇÃO DA IMAGEM MANTENDO UMA BOA VIZIBILIDADE DO PAVIMENTO. A) IMAGEM CAPTURADA COM CÂMERA GOPRO E B) IMAGEM COM A QUALIDADE REDUZIDA.

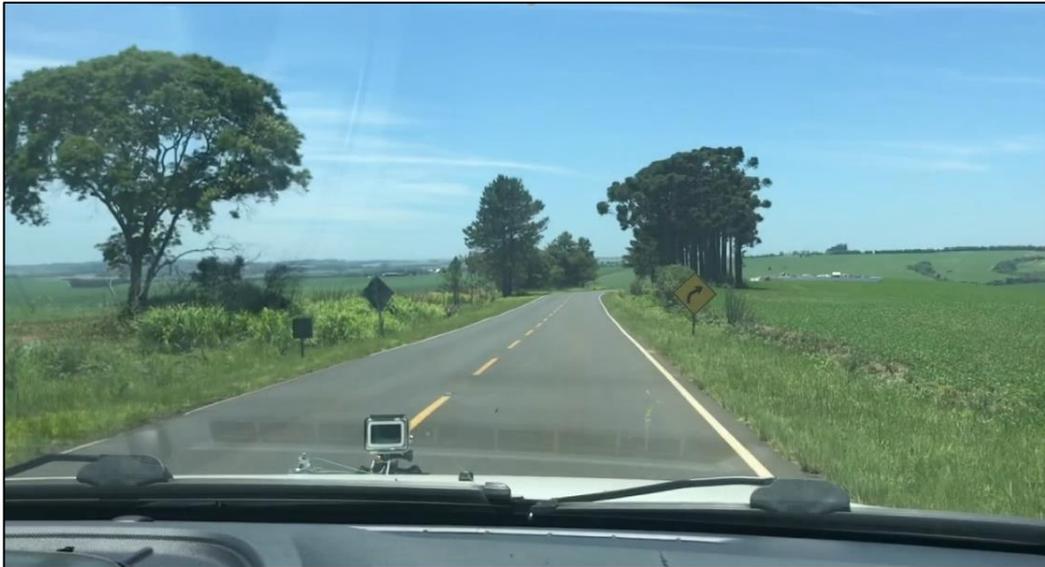
FIGURA 53: CAPTURA DAS IMAGENS GEORREFERENCIADAS DOS TRECHOS EM ESTUDO

configurado para a captura de coordenadas a cada um segundo de intervalo entre elas. A FIGURA 53 demonstra uma visão interna do veículo na hora da captura das imagens.

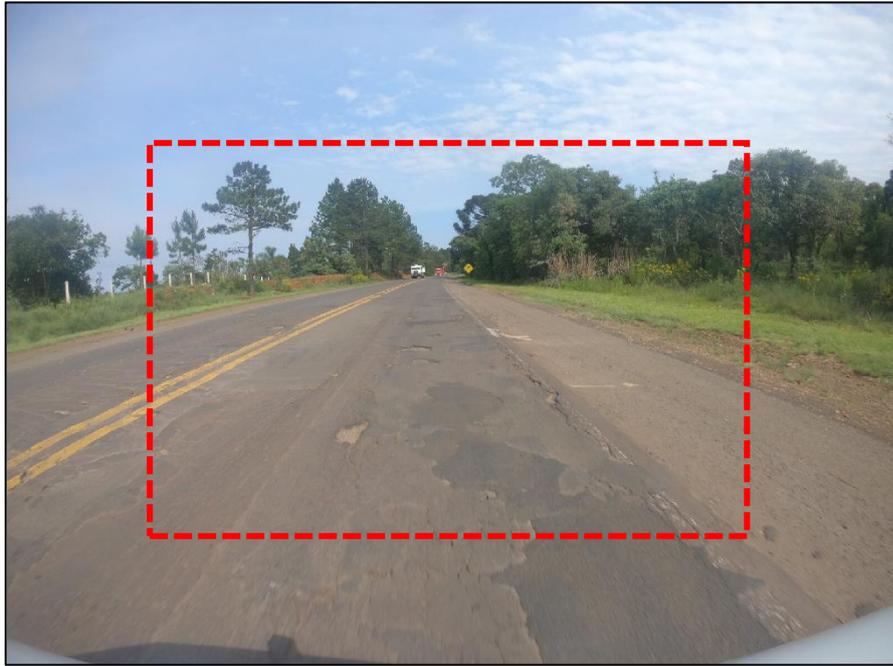
FIGURA 59: EXEMPLO DE DEFEITO ENCONTRATO NO PAVIMENTO DA RODOVIA PRC-280 COM POUCO DETALHE

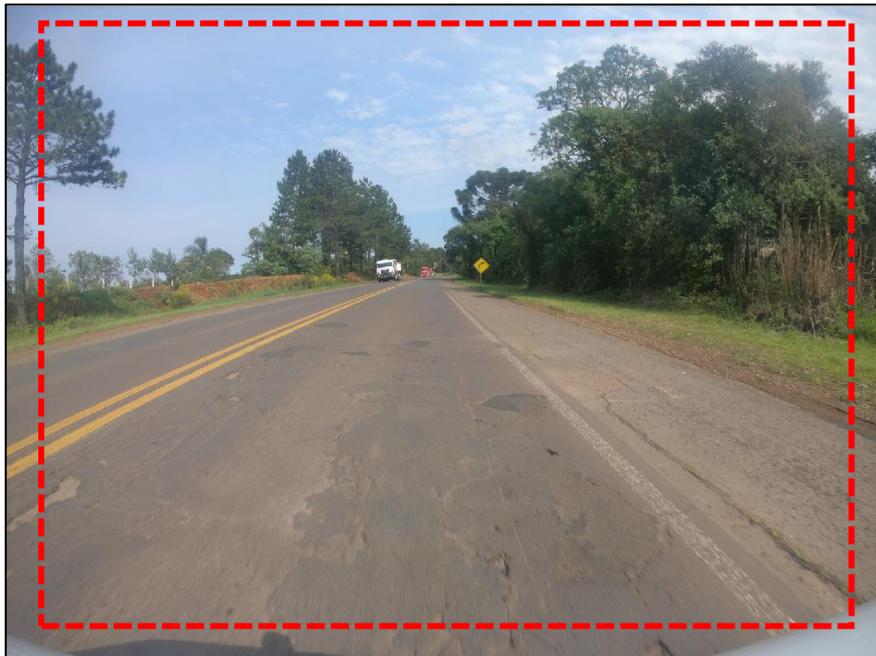
FIGURA 60: EXEMPLO DE DEFEITO ENCONTRATO NO PAVIMENTO DA RODOVIA PRC-280 COM UMA MELHOR VISIBILIDADE

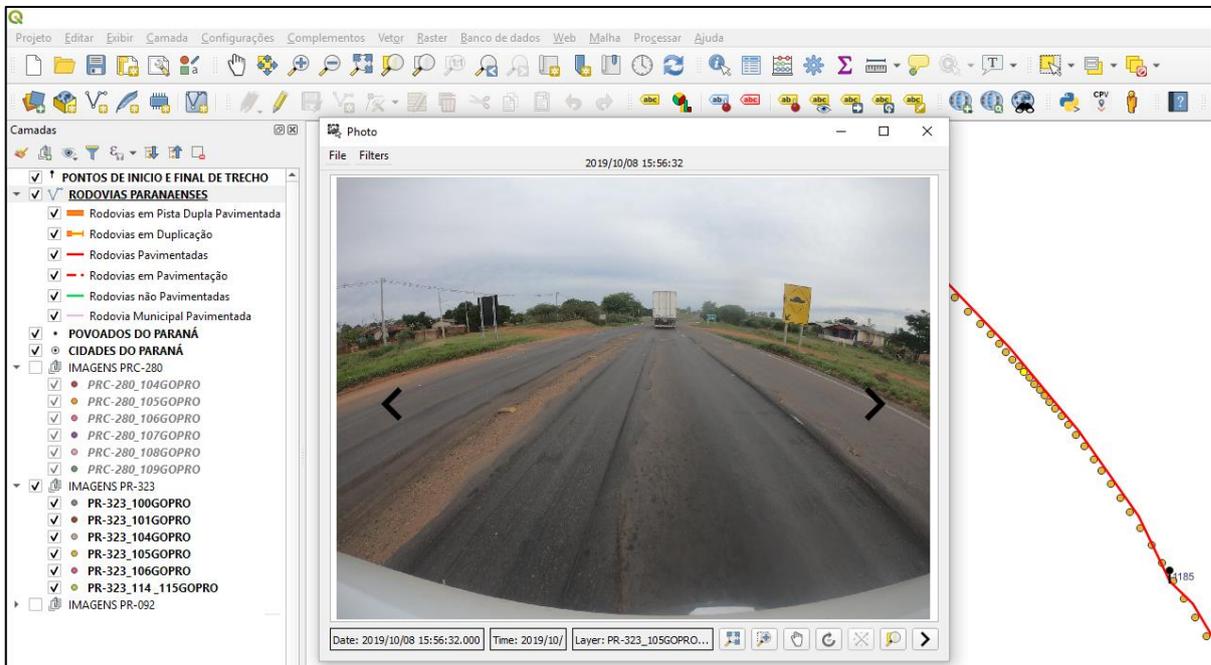
FIGURA 61: VALIDAÇÃO DA NOTA ATRIBUÍDA EM CAMPO COM AS IMAGENS GEORREFERENCIADAS EM ESCRITÓRIO

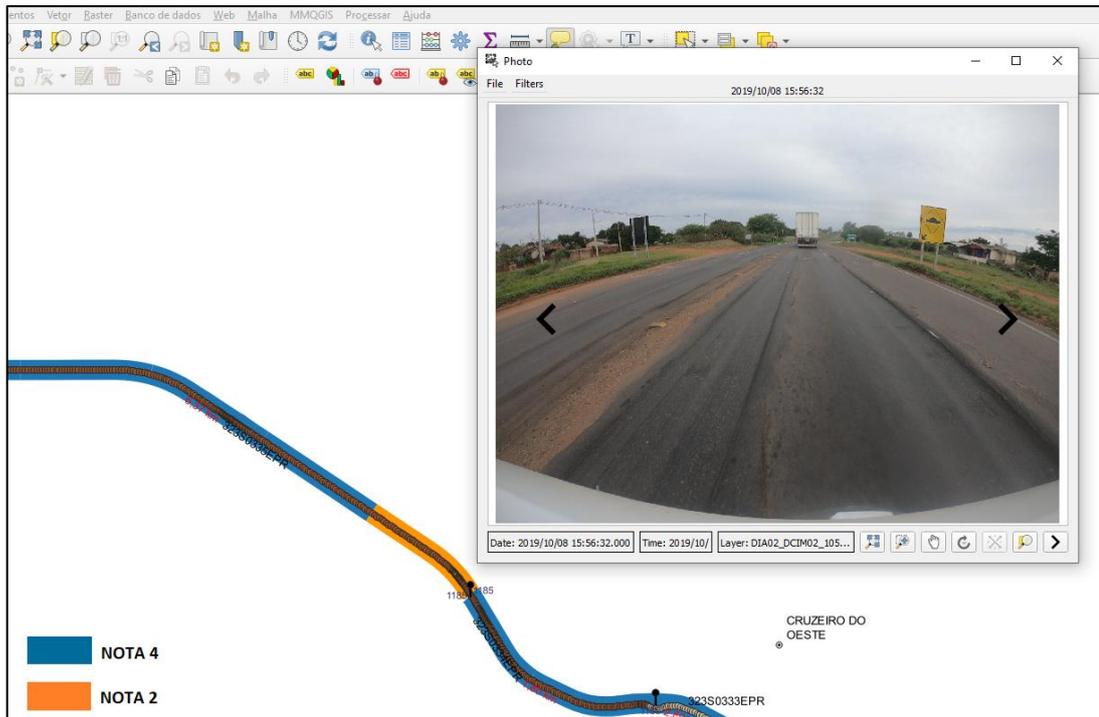
FIGURA 62: COMPROVAÇÃO E VALIDAÇÃO DA NOTA ATRIBUÍDA EM CAMPO

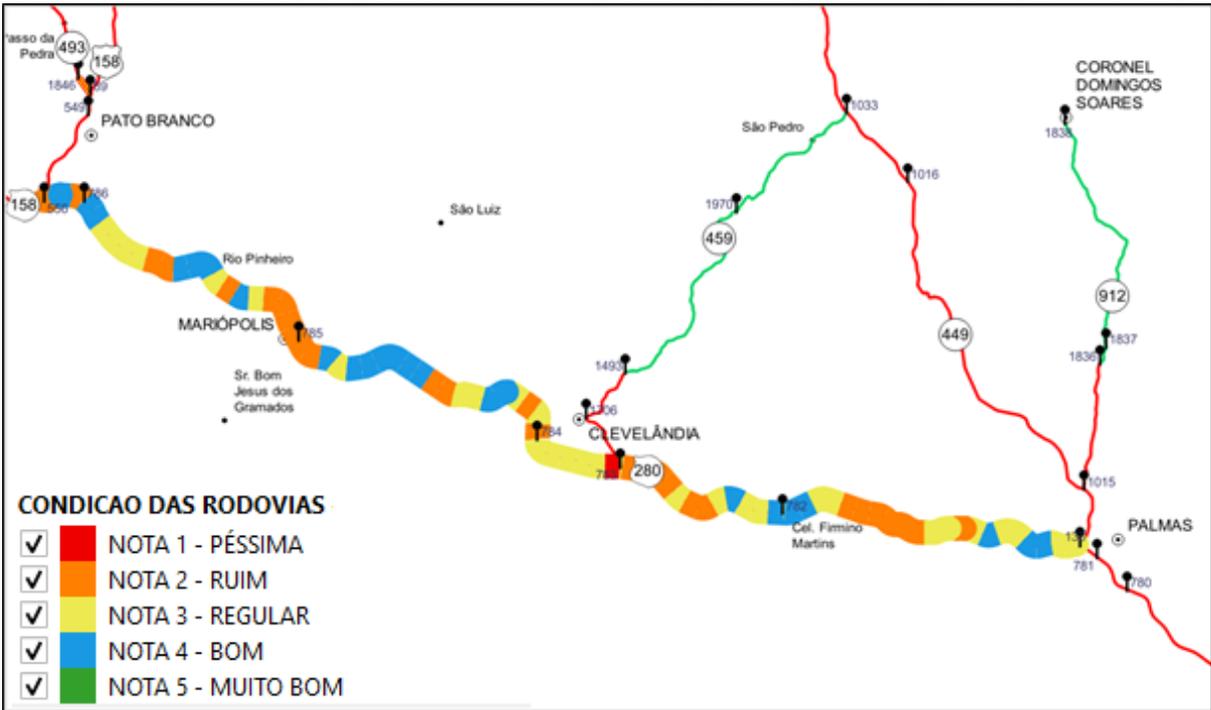
FIGURA 65: NOTAS VALIDADAS PARA O PRIMEIRO TRECHO DENOMINADA RODOVIA PRC-280
