UTILIZAÇÃO DE SISTEMA DE INFORMAÇÃO GEOGRÁFICA COMO
FERRAMENTA DE VALIDAÇÃO DA AVALIAÇÃO VISUAL DE
PAVIMENTOS

Dissertação apresentada ao Programa de Pós-Graduação em Desenvolvimento de Tecnologia, Área de Concentração Meio Ambiente e Desenvolvimento, do Instituto de Tecnologia para o Desenvolvimento, em parceria com o Instituto de Engenharia do Paraná, como parte das exigências para a obtenção do título de Mestre em Desenvolvimento de Tecnologia.

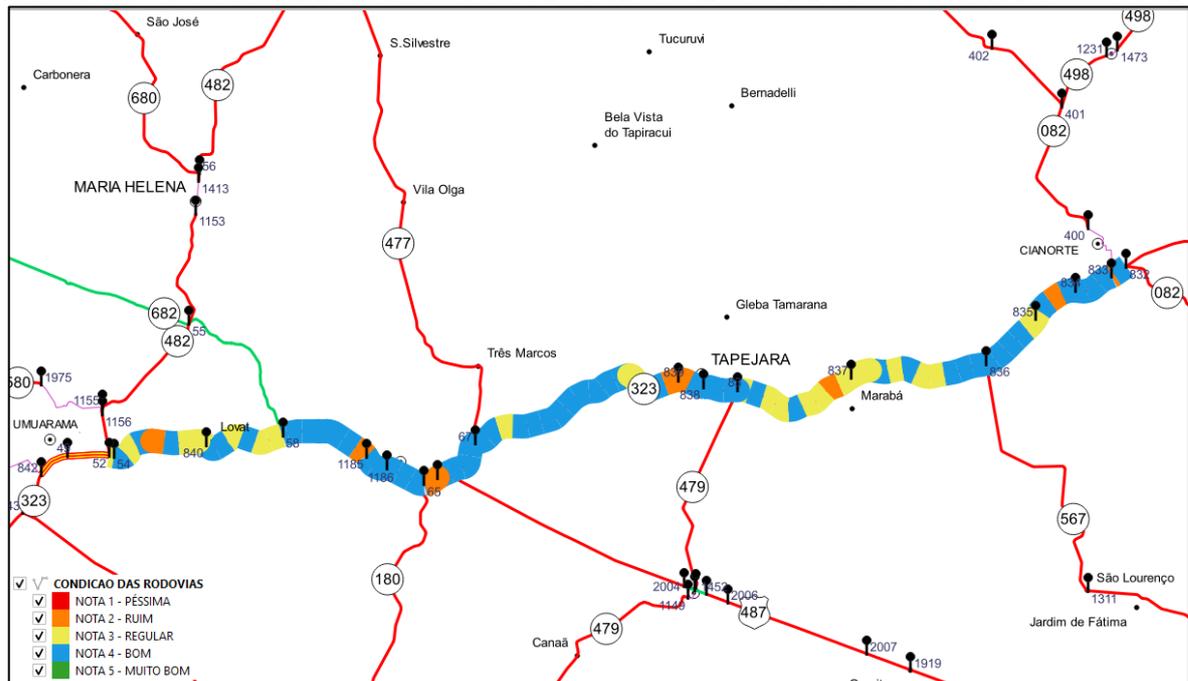
FIGURA 66: NOTAS VALIDADAS PARA O SEGUNDO TRECHO DENOMINADA RODOVIA PR-323

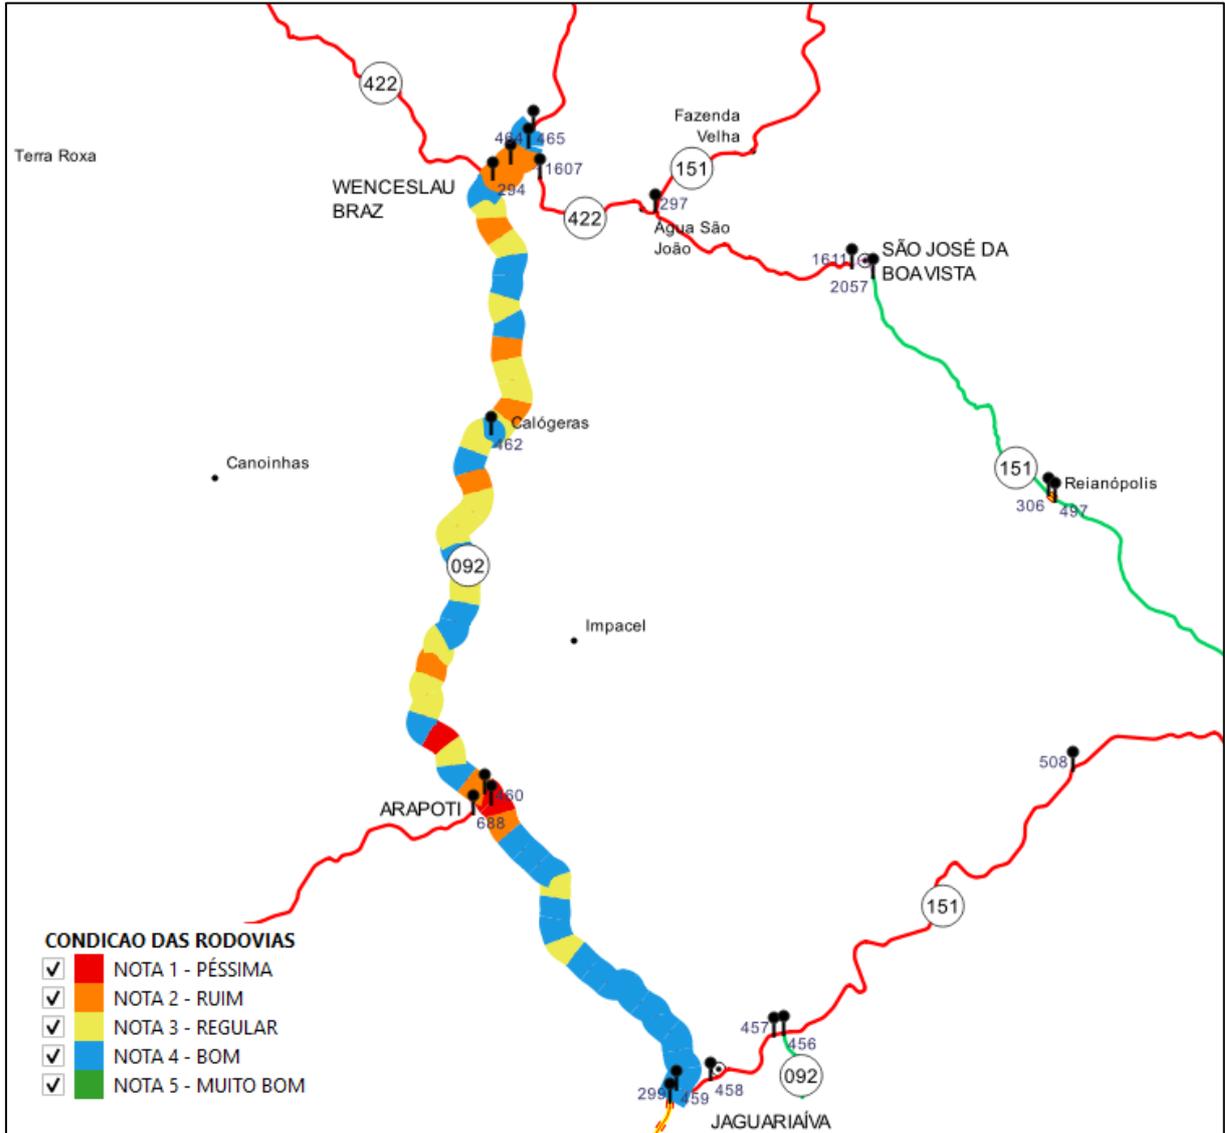
FIGURA 67: NOTAS VALIDADAS PARA O TERCEIRO TRECHO DENOMINADA RODOVIA PR-092

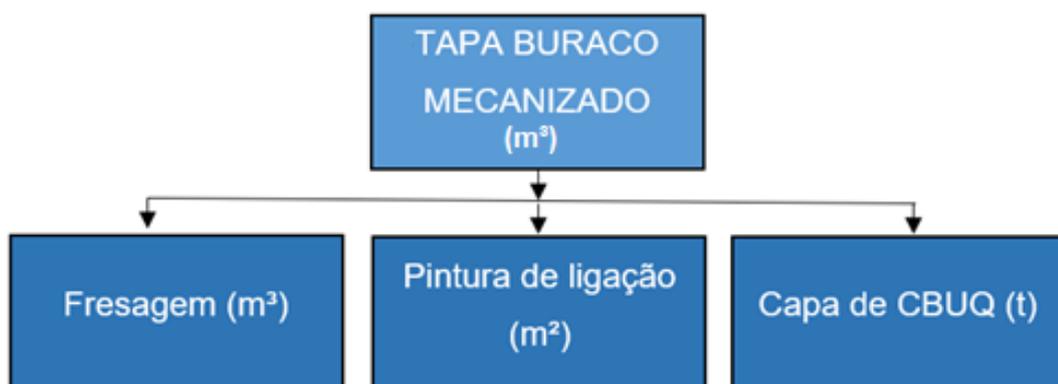
FIGURA 73: QUANTIDADES DE SERVIÇOS POR TIPO DE BASE E CAPA DE ROLAMENTO

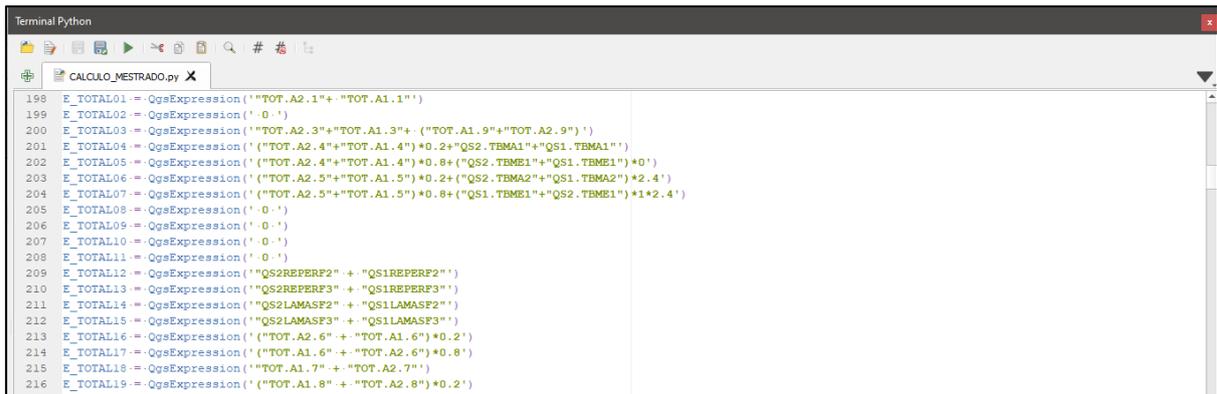
FIGURA 75: QUANTIDADE TOTAL DE SERVIÇOS PARA OS DOIS ANOS DE CONSERVAÇÃO DENTRO DO PYTHON

A FIGURA 75 apresenta o cálculo dentro do *Python* da quantidade total de serviço necessário para cada trecho.

Terminal Python
CALCULO_MESTRADO.py X
198 E_TOTAL01 = QgsExpression("TOT.A2.1"+"TOT.A1.1")
199 E_TOTAL02 = QgsExpression('0.1')
200 E_TOTAL03 = QgsExpression("TOT.A2.3"+"TOT.A1.3"+"(TOT.A1.9"+"TOT.A2.9)")
201 E_TOTAL04 = QgsExpression("TOT.A2.4"+"TOT.A1.4")+0.2+Qs2.TBMA1+Qs1.TBMA1")
202 E_TOTAL05 = QgsExpression("TOT.A2.4"+"TOT.A1.4")+0.8+("Qs2.TBME1"+"Qs1.TBME1")+0.1)
203 E_TOTAL06 = QgsExpression("TOT.A2.5"+"TOT.A1.5")+0.2+("Qs2.TBMA2"+"Qs1.TBMA2")+2.4')
204 E_TOTAL07 = QgsExpression("TOT.A2.5"+"TOT.A1.5")+0.8+("Qs1.TBME1"+"Qs2.TBME1")+1*2.4')
205 E_TOTAL08 = QgsExpression('0.1')
206 E_TOTAL09 = QgsExpression('0.1')
207 E_TOTAL10 = QgsExpression('0.1')
208 E_TOTAL11 = QgsExpression('0.1')
209 E_TOTAL12 = QgsExpression("Qs2.REPERF2" + "Qs1.REPERF2")
210 E_TOTAL13 = QgsExpression("Qs2.REPERF3" + "Qs1.REPERF3")
211 E_TOTAL14 = QgsExpression("Qs2.LAMASF2" + "Qs1.LAMASF2")
212 E_TOTAL15 = QgsExpression("Qs2.LAMASF3" + "Qs1.LAMASF3")
