INSTITUTO DE TECNOLOGIA PARA O DESENVOLVIMENTO

**ESTUDO DA EMISSIVIDADE DE CONECTORES ELÉTRICOS E DE UM
PROCEDIMENTO DE INSPEÇÃO TERMOGRÁFICA EM SUBESTAÇÕES**

Projeto de Dissertação apresentado ao Programa de Pós-Graduação em Desenvolvimento de Tecnologia, Área de Concentração de Sistemas Energéticos – Convencionais e Alternativos, do Instituto de Tecnologia para o Desenvolvimento, em parceria com a Faculdade Cidade Verde, como parte das exigências para a obtenção do título de Mestre em Desenvolvimento de Tecnologia.

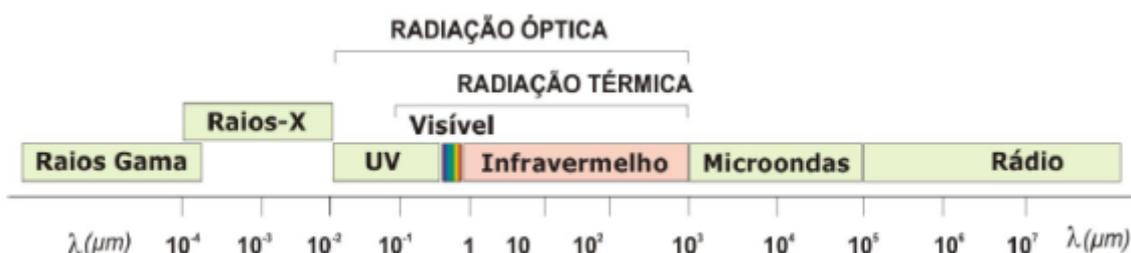
FIGURA 1 - ESPECTRO ELETROMAGNÉTICO

Através da TABELA 1, tem-se a proposta da divisão do espectro eletromagnético em sub-regiões (ROGALSKI et al., 2002).

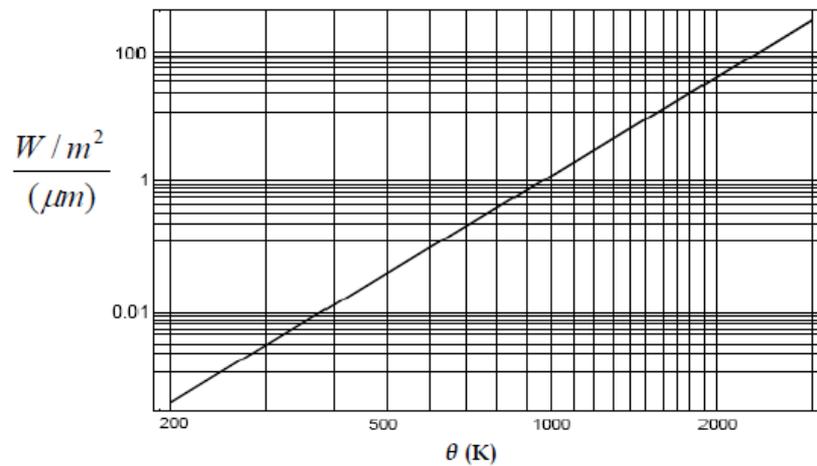
FIGURA 2 - EXITÂNCIA RADIANTE TOTAL DO CORPO NEGRO EM UMA DADA TEMPERATURA

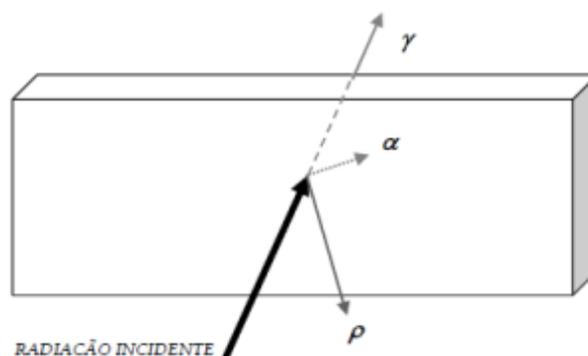
FIGURA 3 - RADIAÇÃO INCIDENTE EM UM CORPO REAL

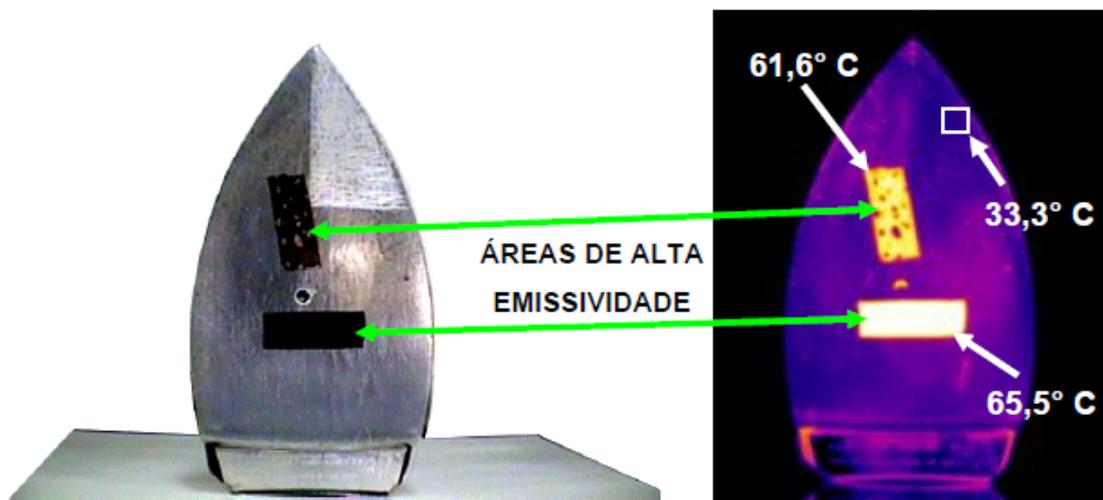
FIGURA 4 - IMAGEM VISUAL E TÉRMICA DE UMA SUPERFÍCIE AQUECIDA COM DIFERENTES VALORES DE EMISSIVIDADES

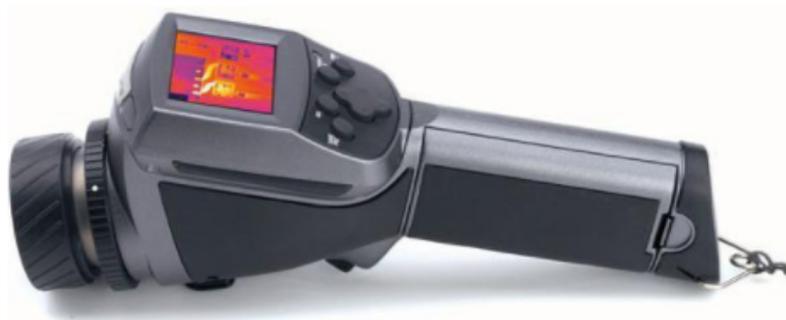
FIGURA 5 - TERMOVISOR PORTÁTIL MARCA FLIR – MODELO E45

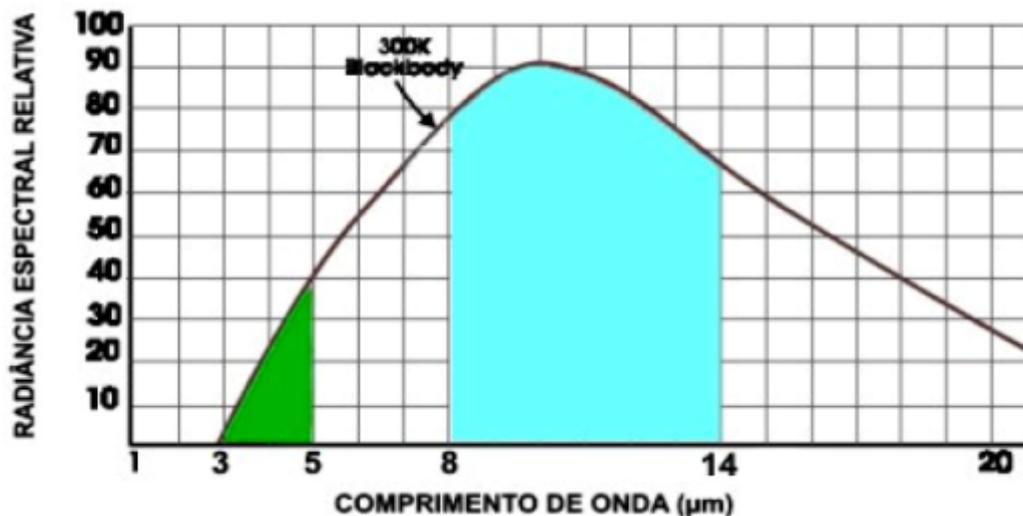
FIGURA 6 - ENERGIA DISPONÍVEL NAS FAIXAS DE 3 A 5 μm E DE 8 A 14 μm PARA UM CORPO NEGRO A UMA TEMPERATURA DE 300 K (26,85 $^{\circ}\text{C}$)

As faixas de comprimento de onda mais utilizadas para a fabricação de termovisores aplicáveis ao sistema elétrico são de 3 μm a 5 μm e de 8 μm a 14 μm . Nessas faixas a transmitância da atmosfera à radiação infravermelha é alta. Dentre elas, a faixa de 8 μm a 14 μm é a mais recomendada por apresentar uma transmitância ainda maior (Ghosh e Galeski, 1994). Além disso, essa faixa é menos sensível a falsos pontos de alta temperatura resultantes do reflexo solar, como pode ser observado na TABELA 3.

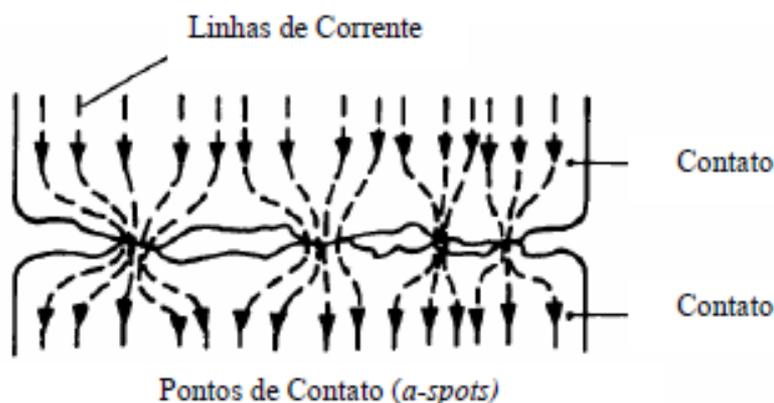
A resistência de contato é definida como a resistência à circulação de corrente elétrica, através da interface de contato entre dois materiais condutores IEC TR 60643 (2009). O aquecimento por efeito *Joule* ocorre nessa região pelo efeito da passagem da corrente, originando a perda de energia por dissipação de calor, contribuindo para a degradação do contato. A FIGURA 7 demonstra como se estabelece os pontos de contatos elementares (*a-spots*) entre materiais condutores, surgindo a resistência de contato devido a não acontecer o assentamento perfeito entre as superfícies, em função da rugosidade existente nos materiais.

FIGURA 7 - FORMAÇÃO DE CONTATOS ELEMENTARES ENTRE DOIS METAIS

Não havendo um bom contato entre as partes dos materiais que formam a conexão elétrica, surgem vazios no contato, onde o oxigênio e outros agentes corrosivos podem se infiltrar e reagir com o metal exposto. O processo mais comum conhecido da interação entre o ambiente externo e as conexões elétricas é a oxidação. A difusão do óxido na conexão tende a diminuir as áreas

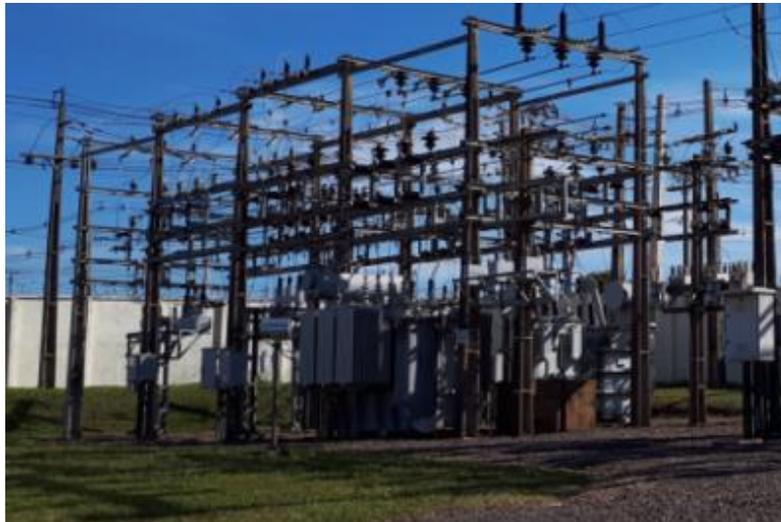
FIGURA 11 - SUBESTAÇÃO TÍPICA DE 34,5 KV

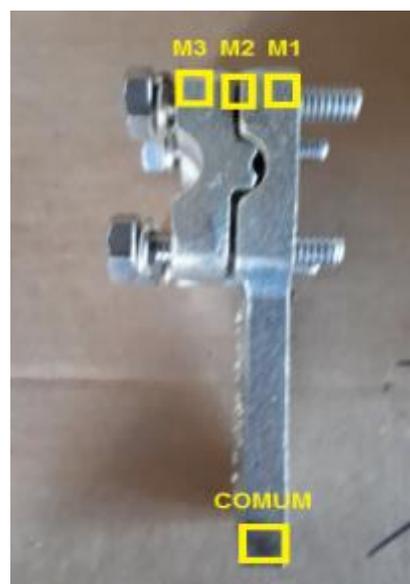
FIGURA 12 - PONTOS USADOS PARA MEDIÇÃO DAS RESISTÊNCIAS ELÉTRICAS

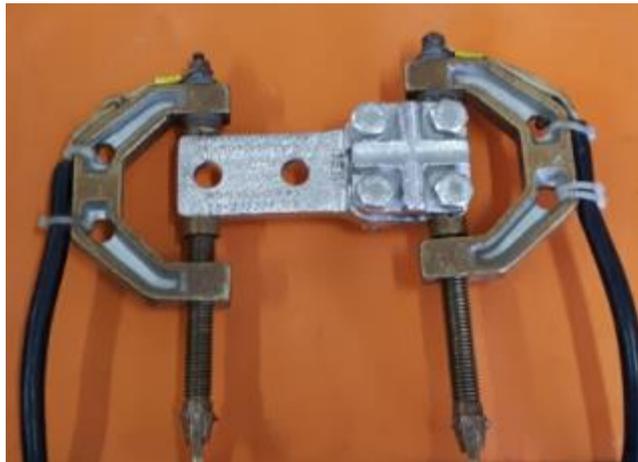
A FIGURA 13 mostra a forma que foram conectados as ponteiros do microohmímetro no conector tipo chapa-cabo.

FIGURA 13 - MEDIÇÃO DE RESISTÊNCIA ELÉTRICA COM MICROOHMÍMETRO

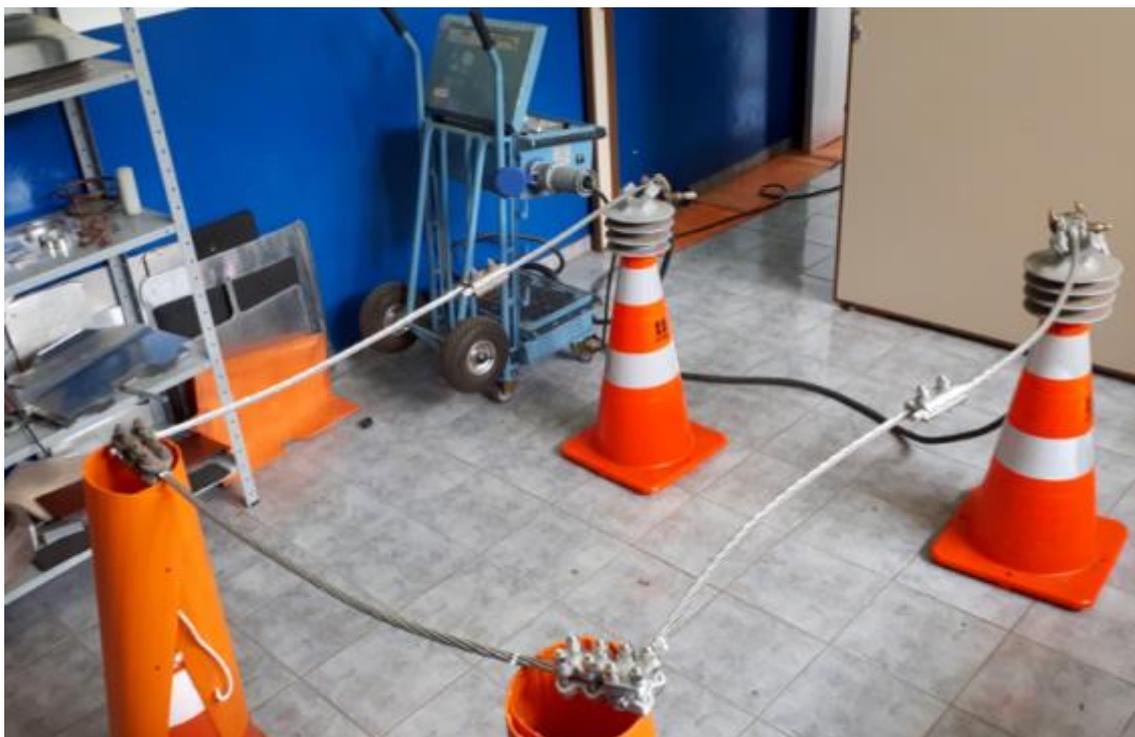
FIGURA 14 - ARRANJO PARA ENSAIOS NO LABORATÓRIO

As três medições de temperaturas na superfície de cada conector feitas pelo termopar de contato, foram nas áreas que apresentaram maior temperatura nos conectores, sendo essas áreas indicadas pela imagem térmica gerada pelo termovisor, que apresenta valores de temperaturas por área de inspeção térmica.

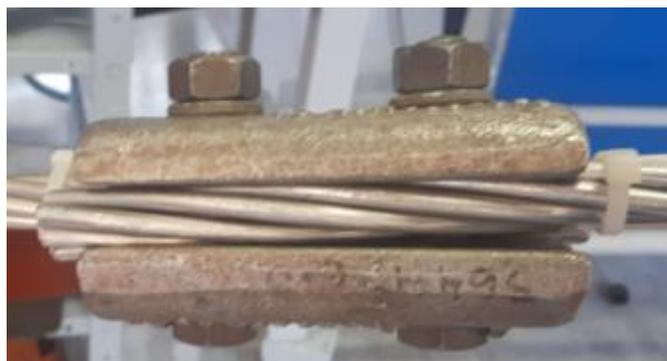
FIGURA 15 - CONEXÃO ELÉTRICA COM MAU CONTATO

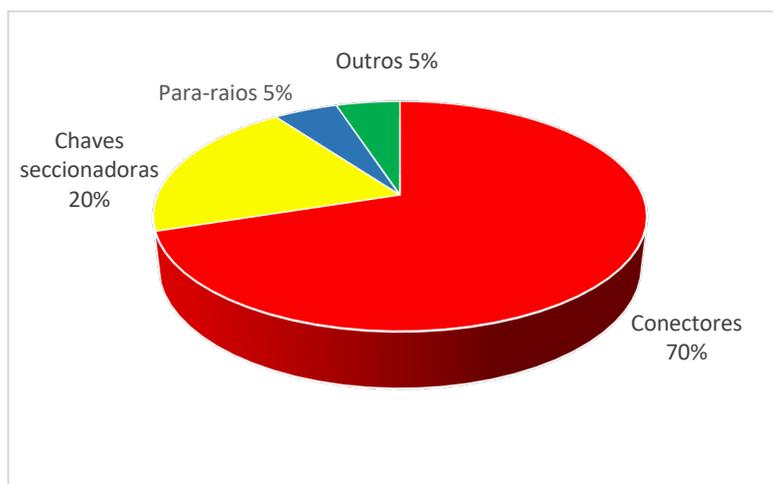
FIGURA 17 - PERCENTUAL DE ANOMALIAS TÉRMICAS POR TIPO DE EQUIPAMENTO

Como os conectores elétricos são o principal problema de aquecimento encontrado em subestações, através do levantamento por amostragem em três subestações (Mariluz, Bandeira e Mandaguaçu), identificou-se os tipos de conectores que estão instalados em maior número, conforme TABELA 11. Pelos relatórios de inspeções termográficas pesquisados, não foi possível identificar com exatidão os tipos de conectores que estavam na imagem térmica, devido à falta de regulagem de foco do termovisor na captura do termograma e não constar nas observações do relatório o tipo de conector encontrado com aquecimento.

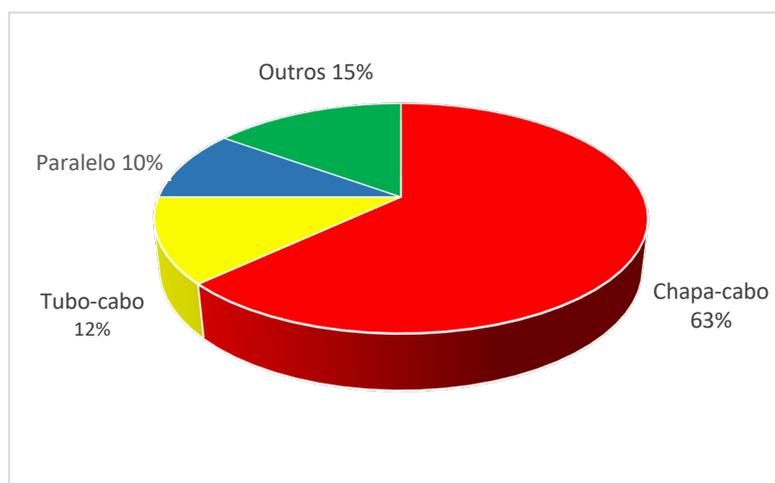
As subestações de média tensão de até 34,5 kV são padronizadas nos tipos de conectores instalados, havendo algumas diferenças em números de equipamentos existentes devido a demanda de energia de cada região. Com os números de conectores levantados nas três subestações de amostra, chegou-se nos maiores percentuais que são três tipos de conectores utilizados, sendo eles tipo chapa-cabo (63%), tubo-cabo (12%) e paralelo (10%), listados na FIGURA 18. Entre os conectores selecionados, três foram retirados de operação apresentando degradação e os outros três conectores são novos.

FIGURA 18 - PERCENTUAL DE CONECTORES POR TIPO

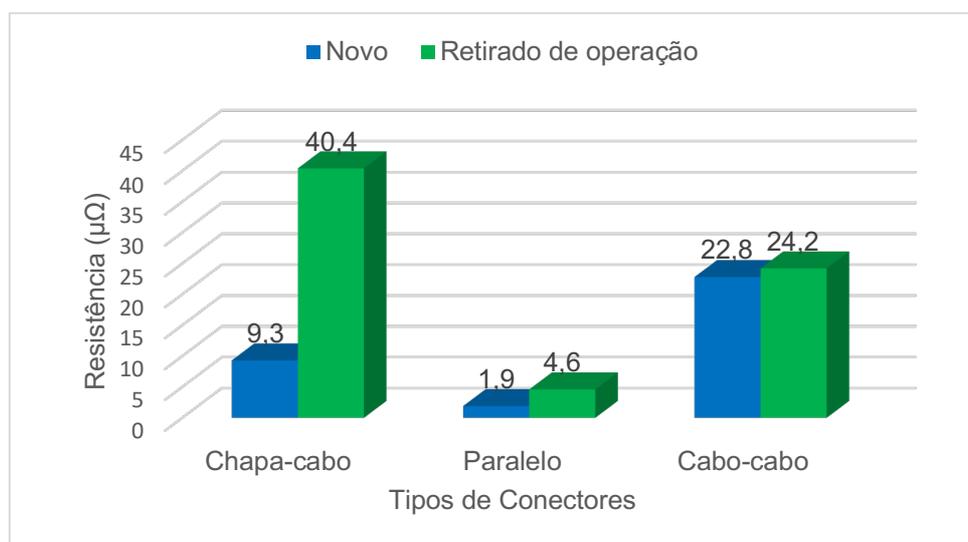
FIGURA 19 - RESISTÊNCIA ELÉTRICA DOS CONECTORES COM BOM CONTATO

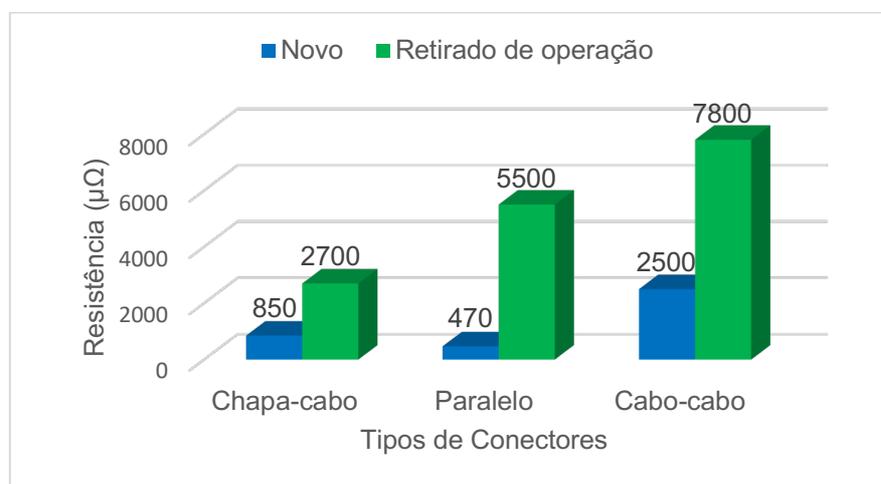
FIGURA 20 - RESISTÊNCIA ELÉTRICA DOS CONECTORES COM MAU CONTATO

Comparando a TABELA 12 e a TABELA 13, os conectores com mau contato tiveram um grande aumento de resistência elétrica em relação aos conectores com bom contato. O conector tipo paralelo retirado de operação com bom contato teve um valor médio de resistência elétrica de $4,6 \mu\Omega$ e comparando com o mesmo conector com mau contato, a resistência chegou a $5500 \mu\Omega$. Esse tipo de conector paralelo retirado de operação que obteve esse grande aumento de resistência elétrica do bom contato para o mau contato, foi o que apresentou visualmente a menor área de contato entre as duas peças do conector. Com isso o microohmímetro como equipamento de medição, mediu uma resistência elevada em decorrência do mau contato elétrico existente.

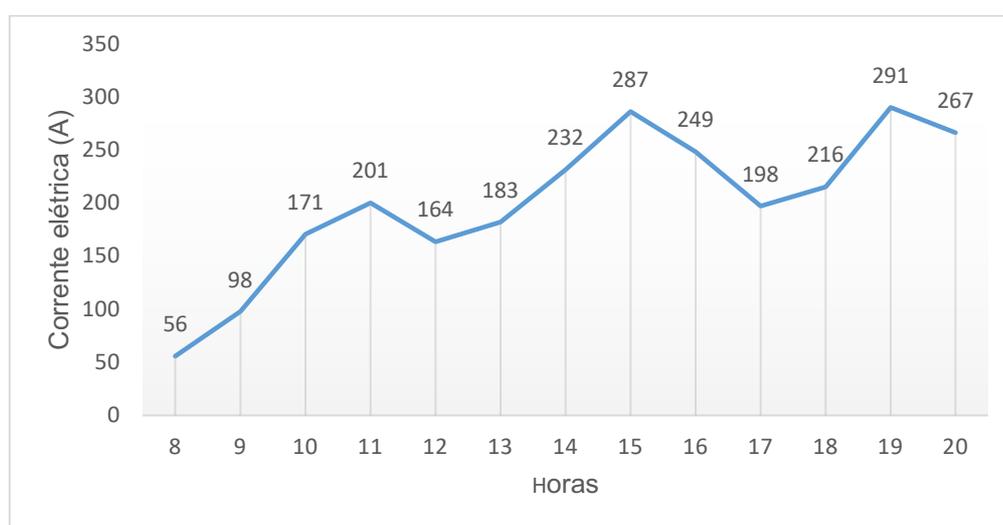
FIGURA 21 - VARIAÇÃO DA CORRENTE ELÉTRICA EM UMA SUBESTAÇÃO DAS 8 ÀS 20 HORAS

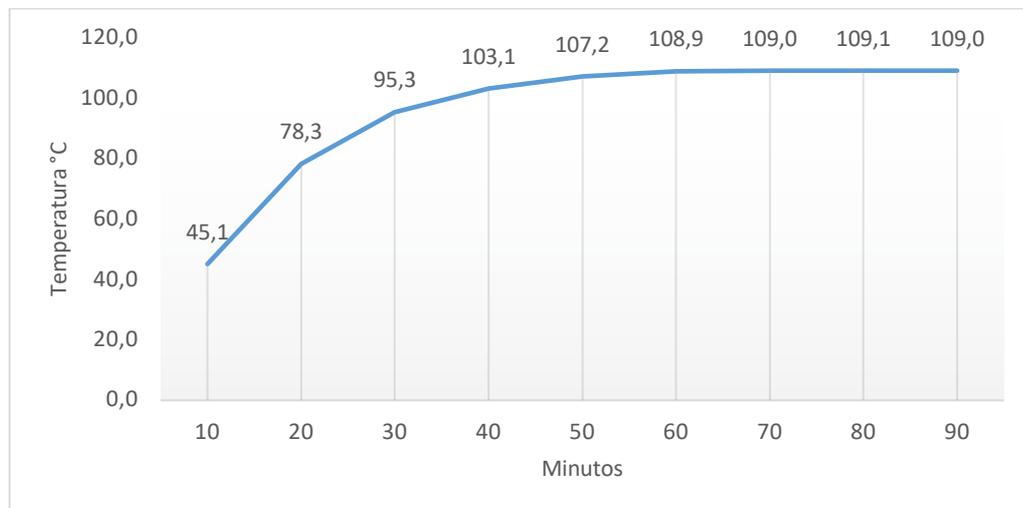
Aplicando o ciclos de correntes de 50 a 300 A nos conectores e aguardando a sua estabilização térmica, houve a variação de temperatura em função do tempo, conforme a FIGURA 22, demonstrando que o tempo necessário para estabilização térmica dos conectores é de 90 minutos, onde a sua faixa de temperatura não variou mais que 2 °C, com duas medições realizadas a cada 5 minutos, que foi medida pelo termovisor resultando em um valor de 109,1 °C. Esse nível de temperatura foi obtido no conector chapa-cabo novo, aplicando uma corrente de 300 A, usando uma emissividade de 0,35. A estabilização térmica foi aguardada para todos os conectores que foram ensaiados pelos ciclos de correntes.

FIGURA 22 - TEMPO DE ESTABILIZAÇÃO TÉRMICA DO CONECTOR

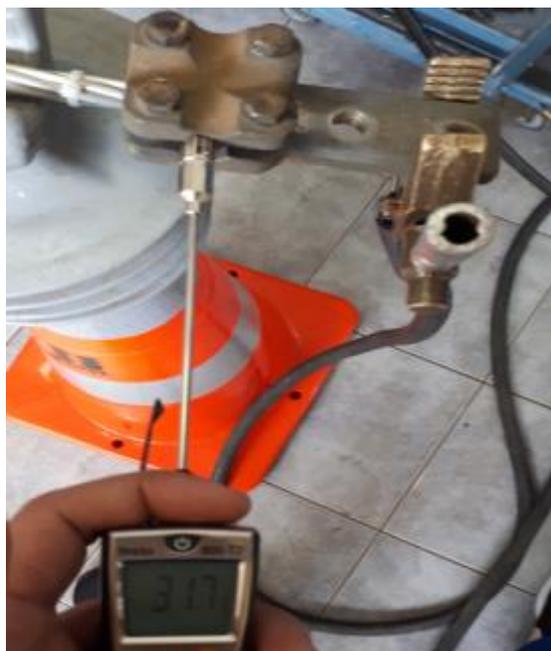
A FIGURA 23 mostra a medição da temperatura com o termopar tipo K, e a FIGURA 24 da medição com o termovisor, alterando a emissividade até coincidir com a temperatura média do termopar, nos ciclos de correntes aplicados.

FIGURA 23 - MEDIÇÃO DA TEMPERATURA COM O TERMOPAR DE CONTATO

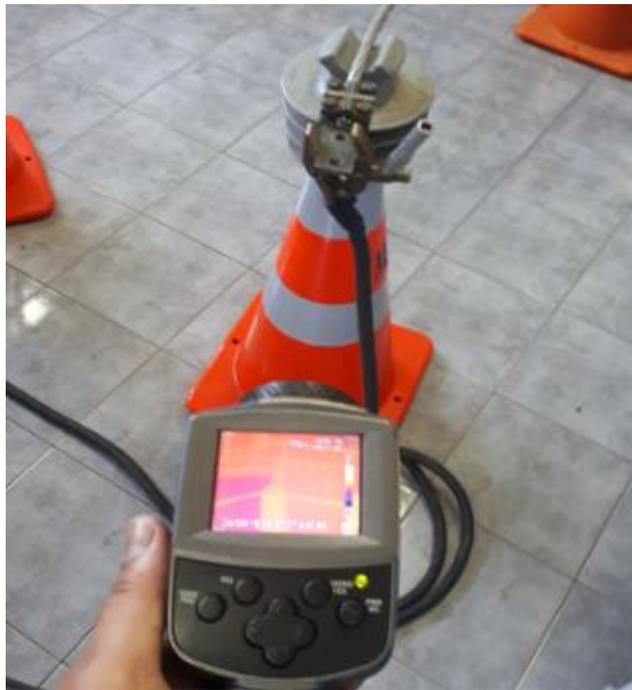
FIGURA 24 - MEDIÇÃO DA TEMPERATURA COM O TERMOVISOR SEM CONTATO

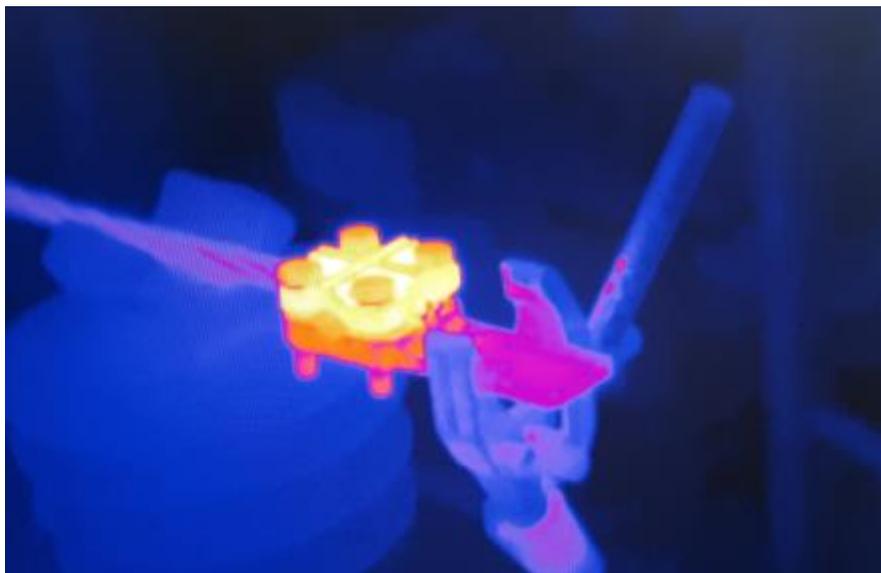
A FIGURA 25 apresenta um termograma do conector tipo chapa-cabo retirado de operação e a FIGURA 26 uma imagem do mesmo conector, no arranjo montado para ensaios de ciclos de corrente.

FIGURA 25 - IMAGEM TÉRMICA DO CONECTOR TIPO CHAPA-CABO RETIRADO DE OPERAÇÃO

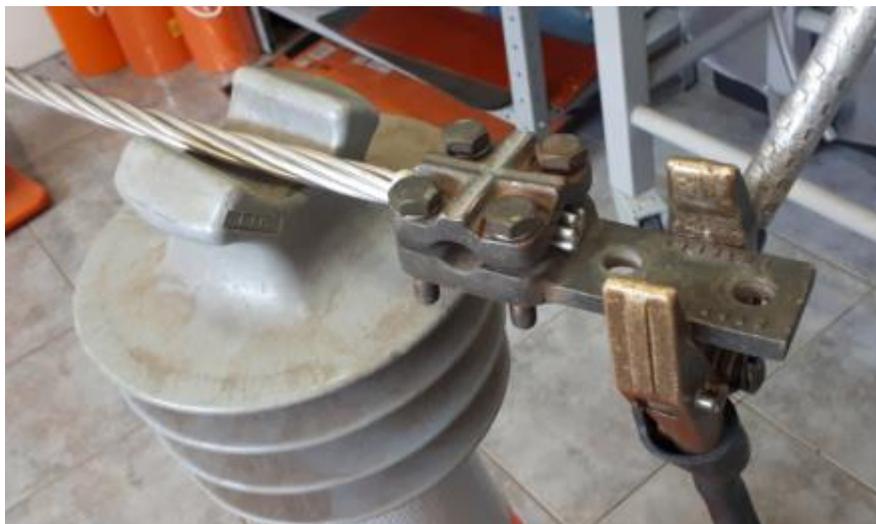
FIGURA 26 - IMAGEM DO CONECTOR TIPO CHAPA-CABO RETIRADO DE OPERAÇÃO

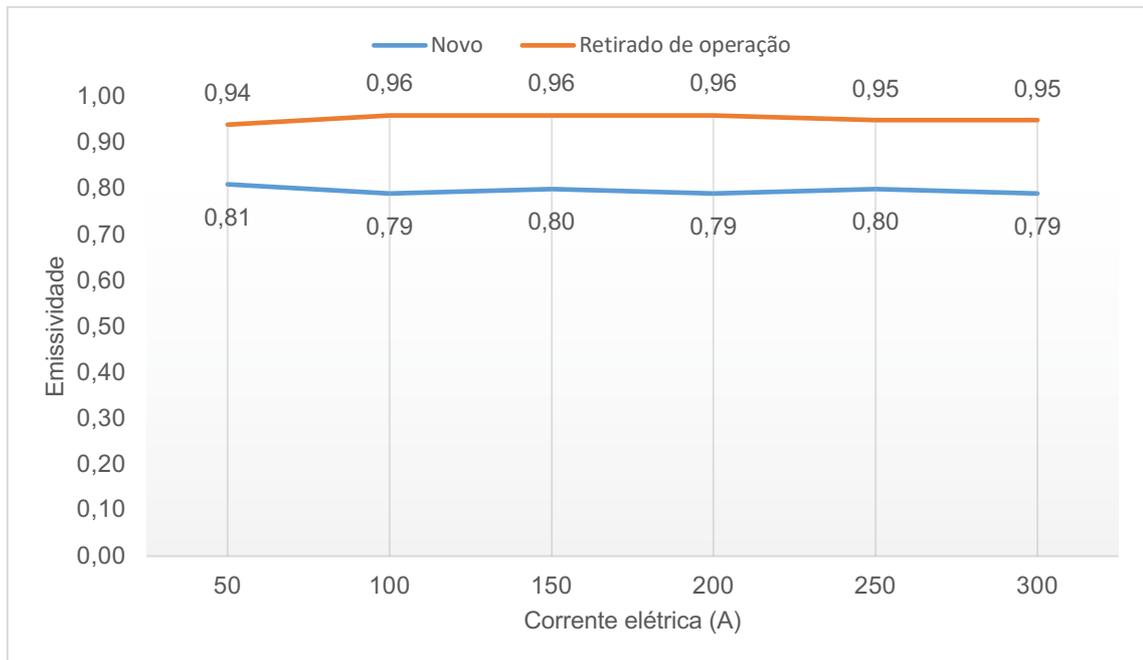
Foi calculado o valor médio da temperatura, considerando as três medições feitas pelo termopar por conector, para alterar a emissividade do termovisor até coincidir com a temperatura média do termopar. Assim foi possível encontrar a variação e média da emissividade, com o uso do termovisor, para os conectores elétricos de estudo, em função dos ciclos de corrente elétrica de 50 a 300 A.

FIGURA 27 - EMISSIVIDADES DOS CONECTORES TIPO CHAPA-CABO NOVO E RETIRADO DE OPERAÇÃO COM BOM CONTATO

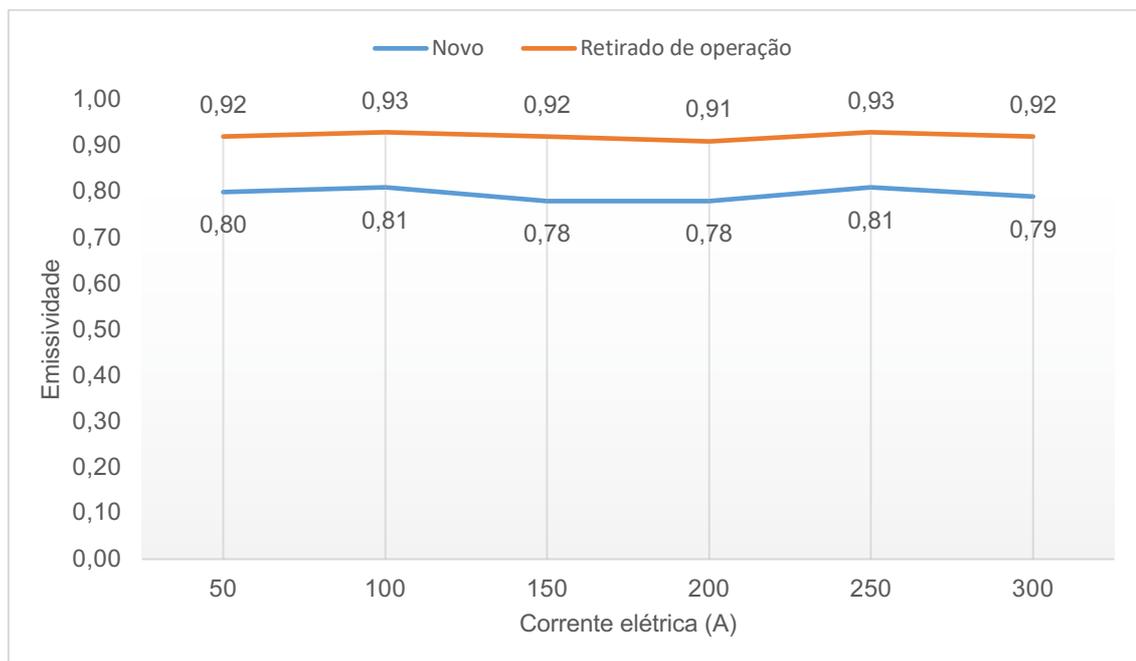
Para o conector tipo paralelo novo e retirado de operação com bom contato, os resultados de emissividades estão apresentados na FIGURA 28. Comparando os valores de emissividades entre eles, chega-se a uma diferença de 0,15. O conector novo apresentou valores de emissividades de 0,78 a 0,81 e o retirado de operação de 0,91 a 0,93.

FIGURA 28 - EMISSIVIDADES DOS CONECTORES TIPO PARALELO NOVO E RETIRADO DE OPERAÇÃO COM BOM CONTATO

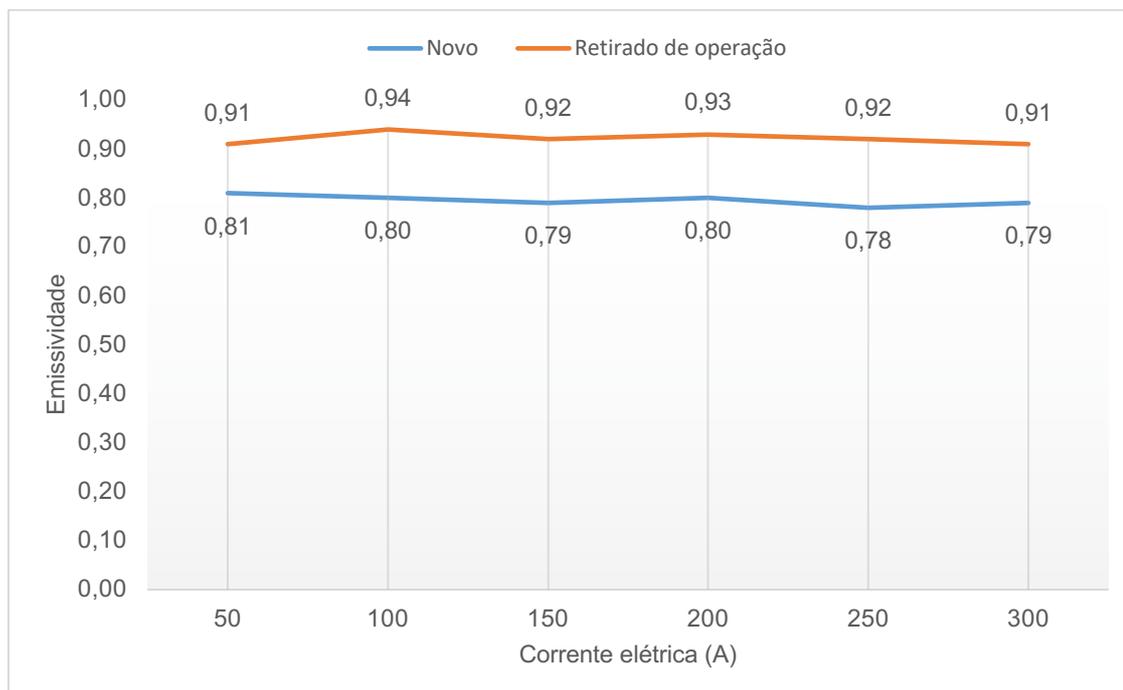
A FIGURA 29 apresenta as emissividades dos conectores tipo cabo-cabo com bom contato. As alterações de emissividades para o conector novo ficaram entre 0,78 a 0,81 e para o conector retirado de operação de 0,91 a 0,94, com uma diferença máxima de emissividade entre eles de 0,16.

FIGURA 29 - EMISSIVIDADES DOS CONECTORES TIPO CABO-CABO NOVO E RETIRADO DE OPERAÇÃO COM BOM CONTATO

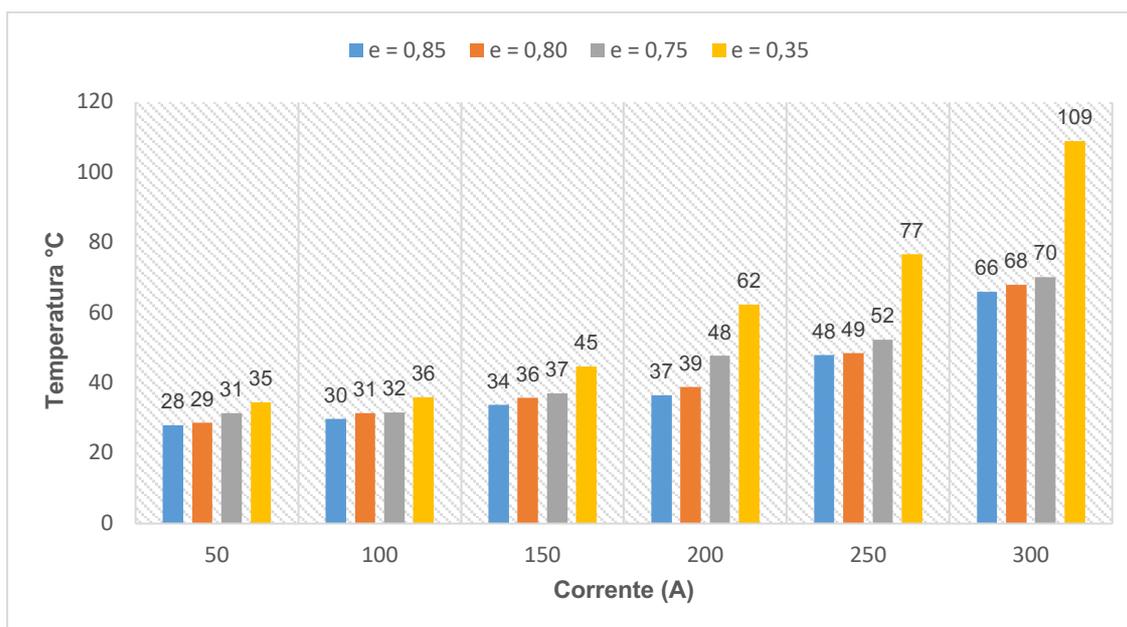
FIGURA 30 - TEMPERATURAS MEDIDAS NO CONECTOR CHAPA-CABO NOVO COM BOM CONTATO

Através da FIGURA 30 e analisando a emissividade fixa de 0,85, tem uma temperatura de 28 °C no ciclo de corrente de 50 A, 30 °C no ciclo de 100 A, 34 °C para 150 A, 37 °C em 200 A, 48 °C para 250 A e 66 °C aplicando 300 A. Essa diferença de aumento de temperatura atingiu um valor de 38 °C (66 °C a 300 A menos 28 °C a 50 A) em função do aumento de corrente, sendo explicado pelo efeito *Joule* ($P=R \times i^2$), porque a resistência desse conector

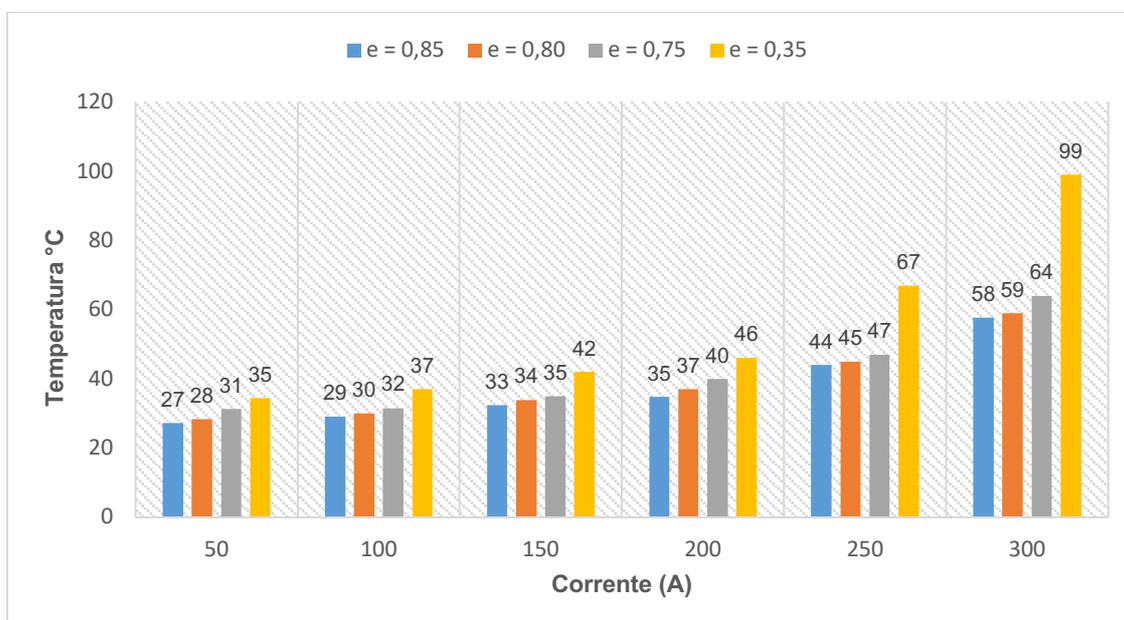
FIGURA 31 - TEMPERATURAS MEDIDAS NO CONECTOR PARALELO NOVO COM BOM CONTATO

Nesse conector o maior aumento de temperatura comparando a corrente de 50 A e 300 A, chegou a 64 °C para a emissividade fixa de 0,35, conforme

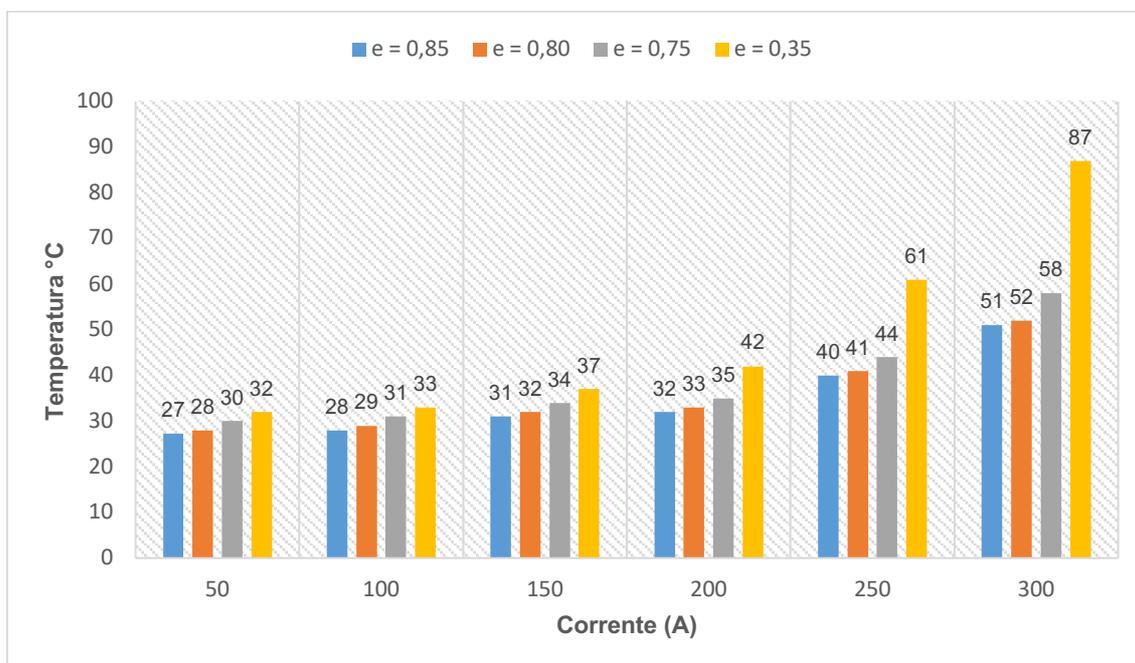
FIGURA 32 - TEMPERATURAS MEDIDAS NO CONECTOR CABO-CABO NOVO COM BOM CONTATO

No tipo de conector cabo-cabo novo a diferença de temperatura para as correntes de 50 A e 300 A, foi de 55 °C, conforme TABELA 26. Essa diferença de temperatura encontrada de 55 °C é relevante no diagnóstico térmico em conectores elétricos, alertando o termografista para considerar o nível de corrente elétrica no momento da inspeção termográfica.

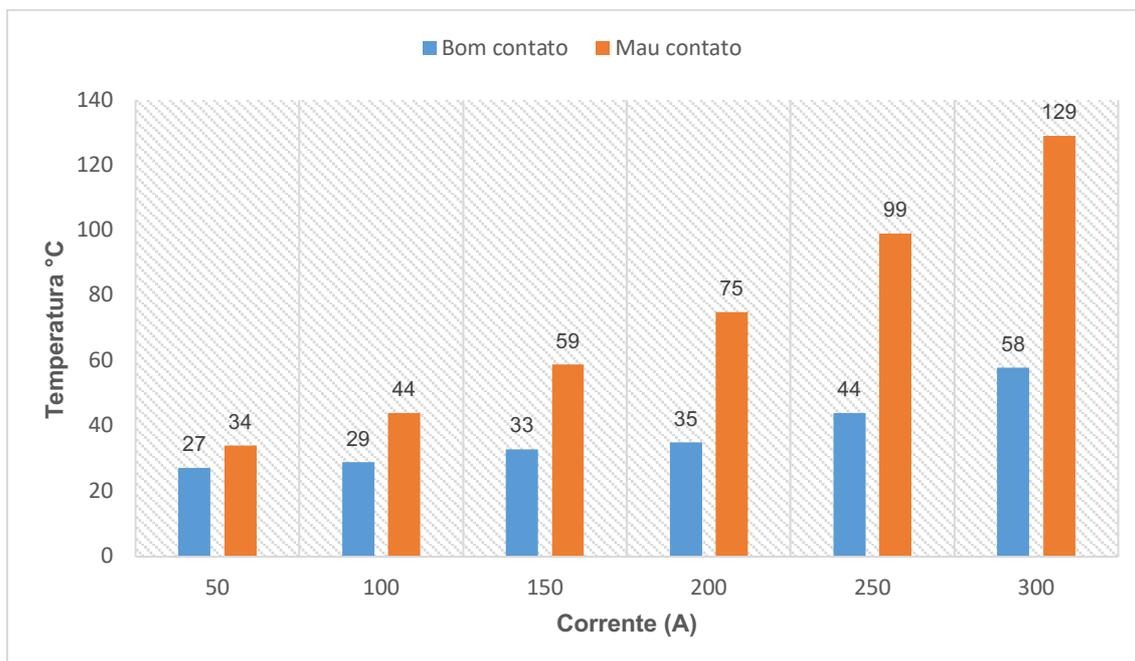
FIGURA 33 - COMPARAÇÃO DE TEMPERATURA ENTRE A CONEXÃO PARALELA NOVA COM BOM CONTATO E COM MAU CONTATO ($e = 0,85$)

Na FIGURA 33 as temperaturas do conector com bom contato são menores comparadas com o mesmo conector com mau contato. Esse fato é explicado devido a esse conector com bom contato possuir uma resistência elétrica de $1,9 \mu\Omega$ e o com mau contato de $470 \mu\Omega$, aumentando a temperatura no conector com mau contato em função da resistência elétrica ser maior. No maior ciclo de corrente elétrica de 300 A, o conector com bom contato chegou a uma temperatura de $58 \text{ }^\circ\text{C}$ e o com mau contato de $129 \text{ }^\circ\text{C}$, obtendo uma diferença de temperatura bastante acentuada de $71 \text{ }^\circ\text{C}$.

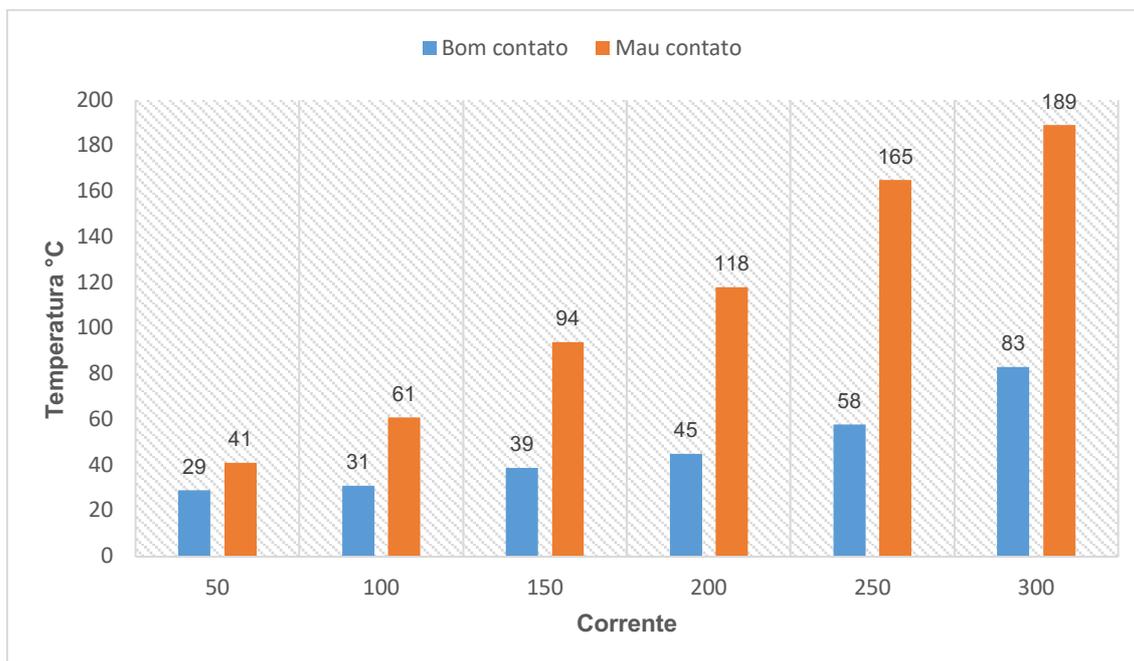
FIGURA 34 - COMPARAÇÃO DE TEMPERATURA ENTRE A CONEXÃO PARALELA RETIRADA DE OPERAÇÃO COM BOM CONTATO E COM MAU CONTATO ($e = 0,85$)

Como os conectores novos e retirados de operação tipo chapa-cabo e cabo-cabo apresentaram aumento significativo de temperatura comparando o bom contato e o mau contato, esses dados não foram analisados nesse trabalho, porque a análise do conector paralelo já indica o perfil de resposta de temperatura em função do aumento de resistência elétrica do conector. Porém é reforçado a informação para o inspetor termográfico que uma conexão com bom contato físico, caso ocorra algum evento que provoque o seu mau contato quando ela estiver em operação, a sua temperatura irá aumentar consideravelmente conforme a corrente de operação, gerando um problema térmico para a subestação de energia.

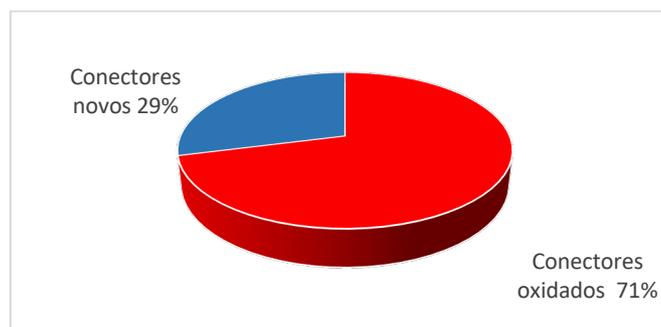
FIGURA 35 - PERCENTUAL DE ANOMALIAS TÉRMICAS POR ESTADO DO CONECTOR

Esses dados do estado dos conectores apresentarem maior percentual de aquecimentos são importantes para o inspetor termográfico e para a divisão de engenharia que faz a gestão de ativos de subestações, porque são nesses estados de componentes que possuem maior frequência de defeitos térmicos que podem evoluir para uma falha elétrica.

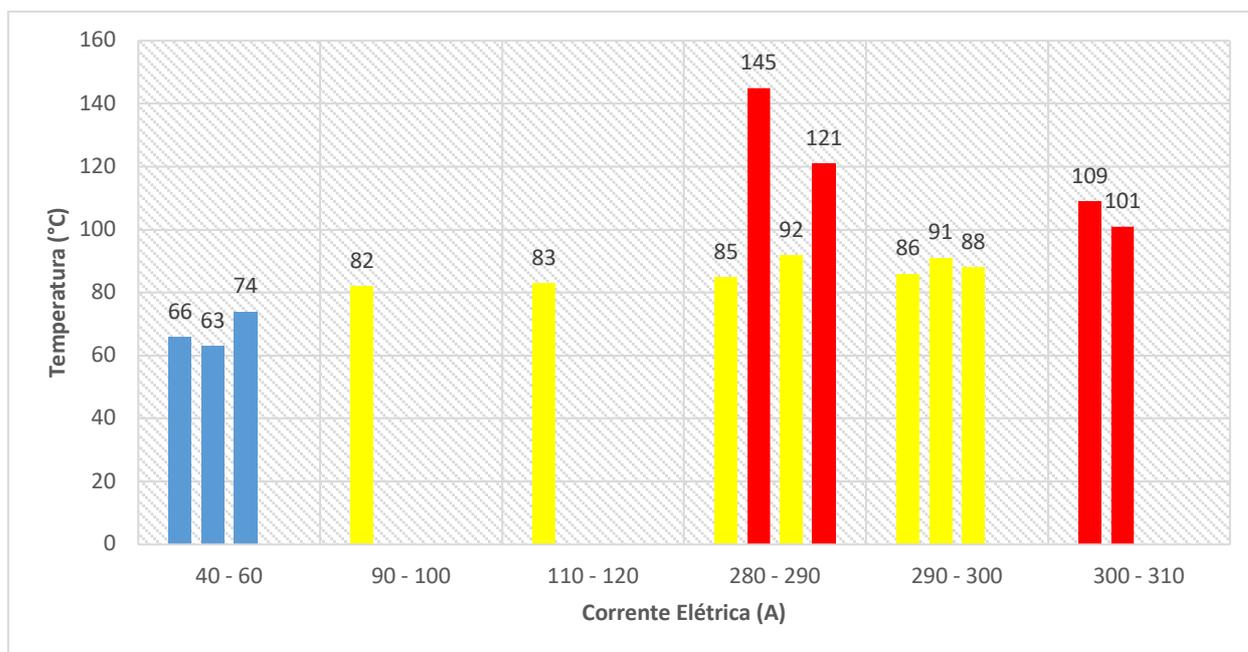
FIGURA 36 - VALORES DE TEMPERATURAS DOS TERMOGRAMAS EM FUNÇÃO DA CORRENTE DE OPERAÇÃO

Para determinar a prioridade de atendimento e prazo em dias para executar a manutenção nos pontos quentes encontrados, foi utilizado o aumento de temperatura do aquecimento em relação a temperatura ambiente. As temperaturas ambientes foram usadas para determinar a elevação de temperatura (Δt em relação à temperatura ambiente) dos pontos quentes, conforme TABELA 36. A prioridade 1 nessa tabela determina o prazo de atendimento pela equipe de manutenção de no máximo 30 dias, devido ao nível elevado de temperatura que encontra-se a conexão. A prioridade 2 e 3 corresponde ao prazo de 60 e 90 dias respectivamente. Não apresentaram temperaturas na prioridade 4 de 180 dias e a prioridade 5 não foi utilizada porque não tem prazo de atendimento. Os termogramas 2, 3, 11 e 14 apresentam temperaturas acima de 93 °C, que é uma temperatura onde o cabo ligado a esse conector começa a passar pelo processo de recozimento, levando a perda da sua resistência mecânica de projeto, que pode culminar no rompimento do cabo.

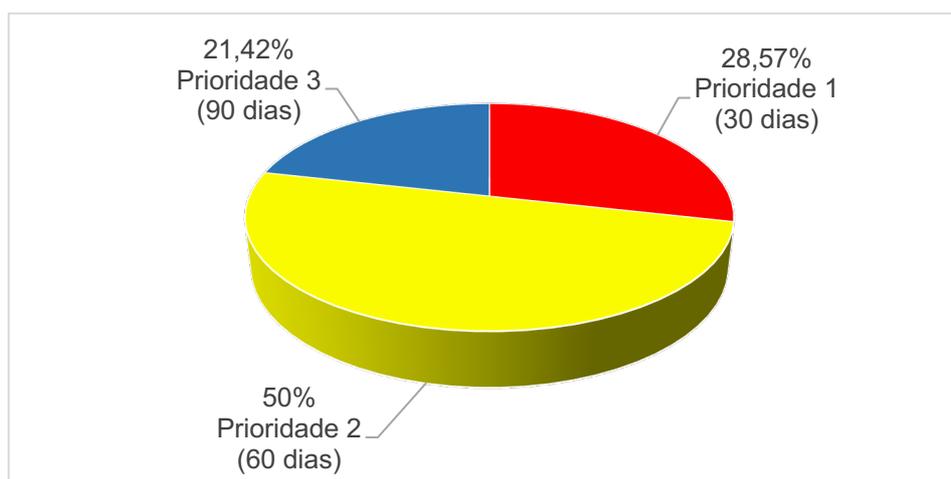
FIGURA 37 - PERCENTUAL DE ANOMALIAS TÉRMICAS POR PRIORIDADE DE ATENDIMENTO DA MANUTENÇÃO

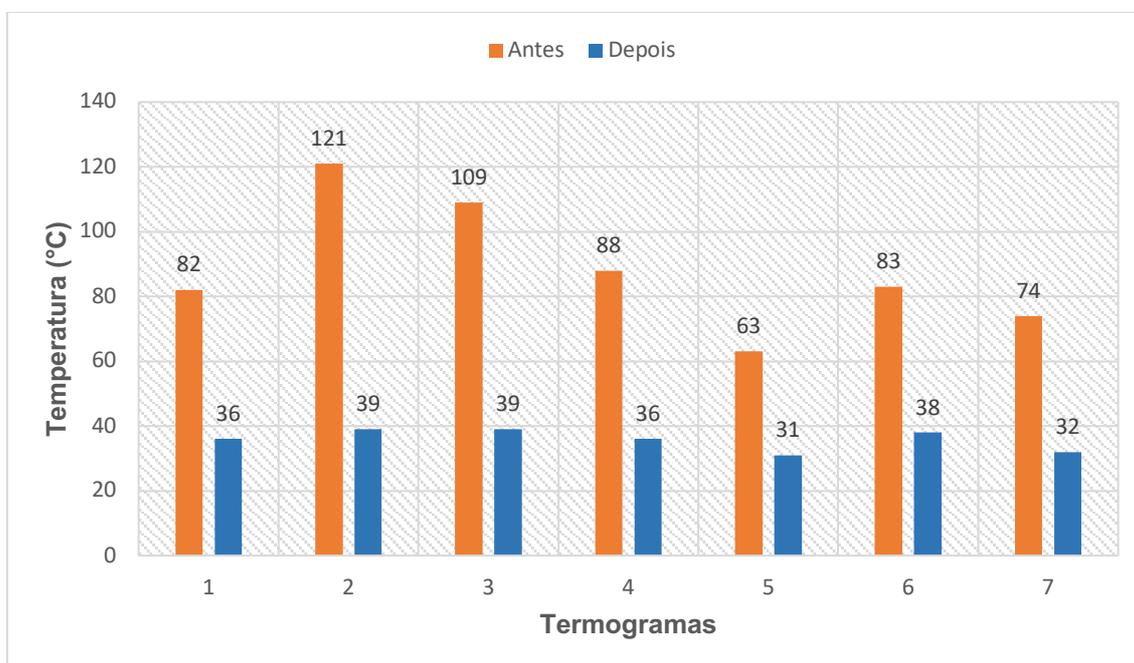
FIGURA 38 - COMPARAÇÃO ENTRE OS NÍVEIS DE TEMPERATURAS ANTES E DEPOIS DA MANUTENÇÃO DOS TERMOGRAMAS DE 1 A 7

Após a execução da manutenção nos 14 aquecimentos identificados, foram realizadas as reinspeções nesses pontos para confirmar se o defeito térmico foi sanado pela equipe de manutenção. A TABELA 37 mostra as características dos termogramas das reinspeções realizadas, onde o termograma 1 - R, corresponde a reinspeção realizada após a manutenção do termograma 1 e assim sucessivamente até o ponto quente 14, que foi nomeado como 14 - R. A maior temperatura encontrada foi de 41 °C no termograma 11 - R, com um Δt de elevação de temperatura em relação à temperatura ambiente de 9 °C. Com isso não houve após a manutenção nenhum ponto de aquecimento, porque conforme a FIGURA 16, para o menor grau de prioridade que é o número 4, tem que haver um Δt de elevação de temperatura de no mínimo 10 °C, contudo Δt maior foi de 9 °C.

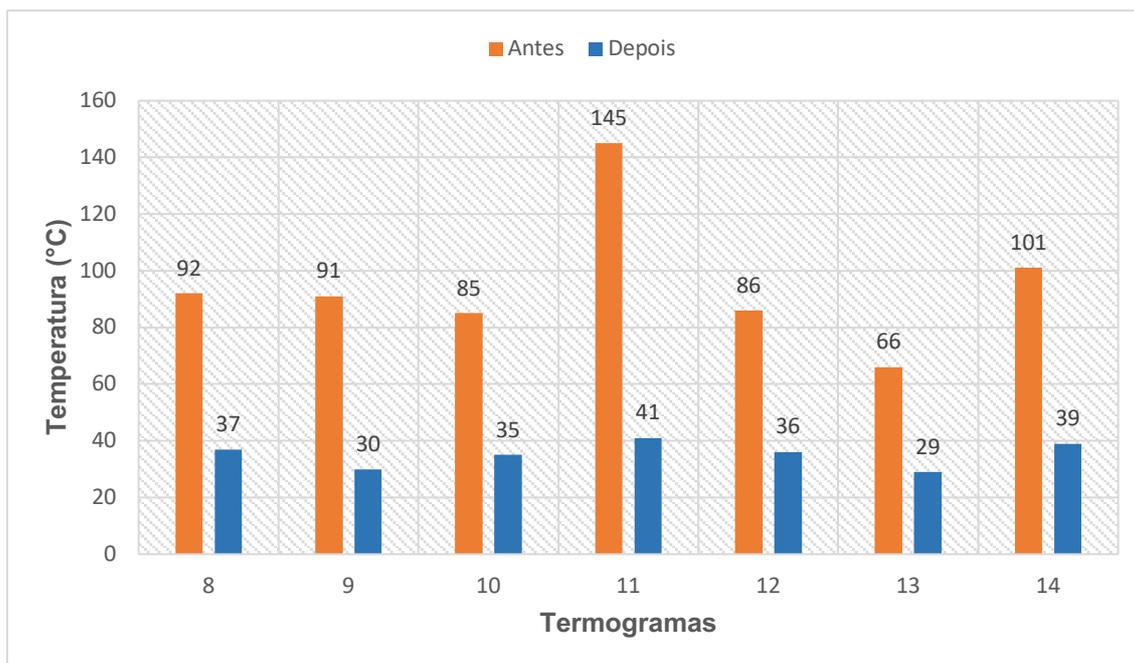
FIGURA 39 - COMPARAÇÃO ENTRE OS NÍVEIS DE TEMPERATURAS ANTES E DEPOIS DA MANUTENÇÃO DOS TERMOGRAMAS DE 8 A 14

Analisando os termogramas de 8 a 14 através da FIGURA 39, a maior redução de temperatura de 104°C foi no termograma 11 e o menor valor de

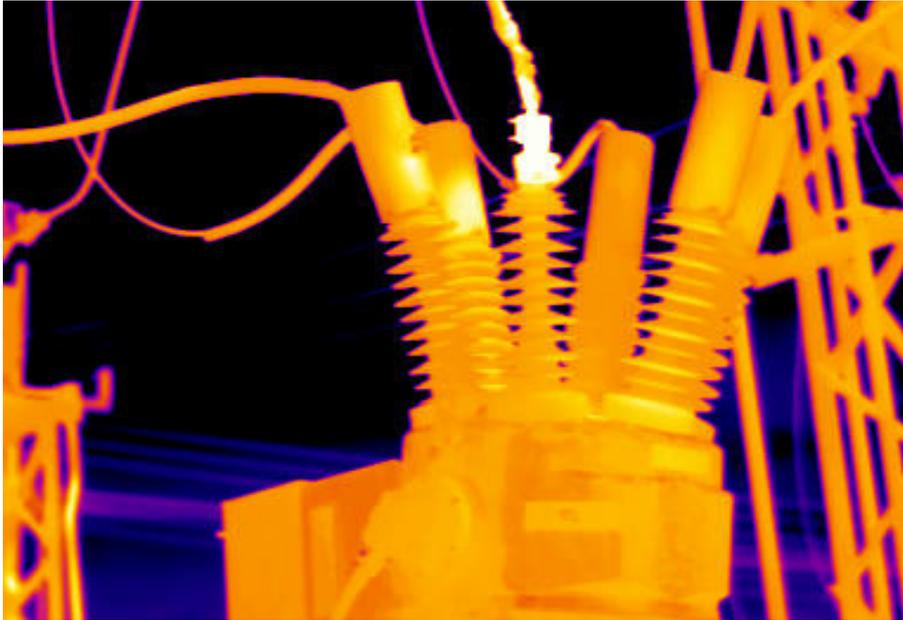
RELATÓRIO DE INSPEÇÃO TERMOGRÁFICA						Folha: 10/10
Relatório	01	Data:	04/10/2018	Inspetor:	Anderson	
Subestação	Araruna	Circuito/Alimentador		Pinduca		
Conector	Cabo-cabo	Estado	Oxidado	Fase	C	
Equipamento		Religador automático				
Termograma	11	Aquecimento		145°C	Δt	117°C
Prazo de atendimento		30 dias	Prioridade	1		
Ambiente	28°C	Umidade	55 %	Vento	17 km/h	
Distância	2,05 m	Emissiv.	0,92	Corrente	287 A	
Observações		Realizar a manutenção o mais breve possível em função da alta temperatura medida				
Termograma 11

Executantes	Equipe LM 337	Data da manutenção	10/10/2018
Ordem de serviço	1152129		
Serviço executado	Substituição do conector e da bucha do religador		
Data reinspeção	18/10/2018	Ponto Sanado	Sim
Termograma	11 - R	Temperatura	41°C
		Δt	9°C
